## در اجرای سازه ها عکسهای از اشکالات

تهیه کننده:

احمد رضا جعفری

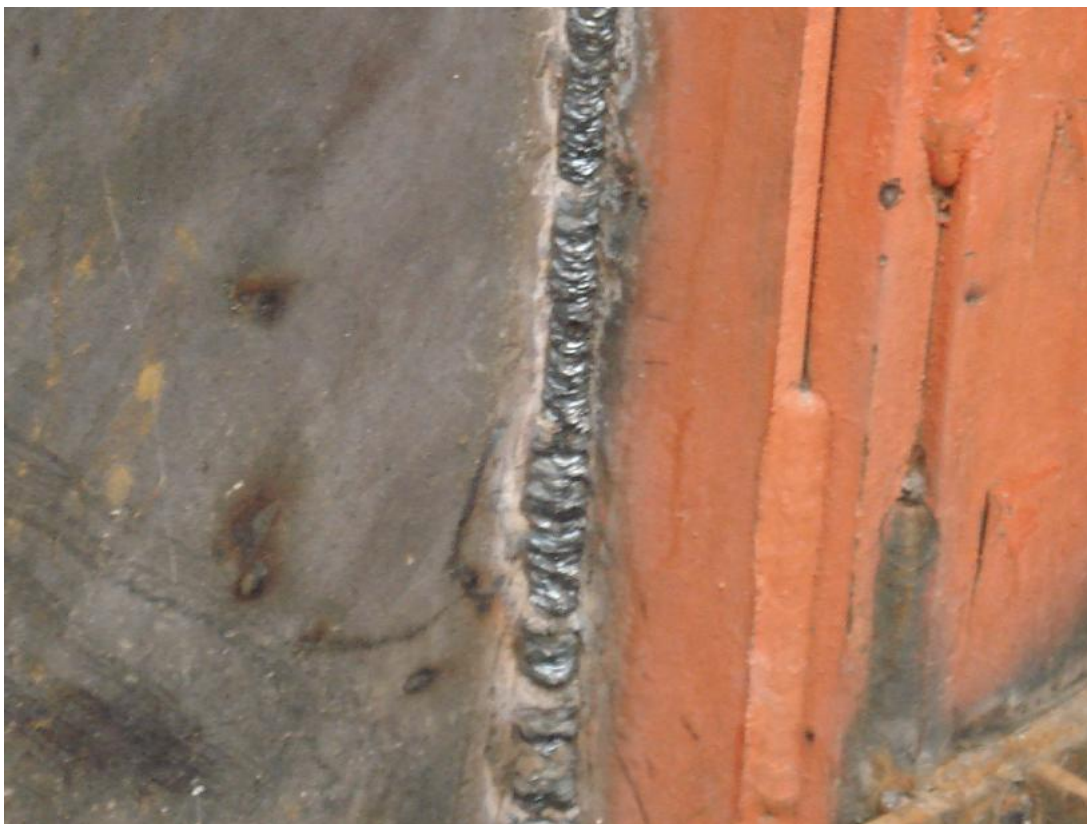
است. (در شکل فقط گوشه ورق بادبندی در سمت این عکس مربوط به اتصال یک ورق بادبندی (سمت چپ عکس) به ورق تقویتی یک ستون (چپ قابل مشاهده است)

:تقویتی به ستون باید توجه کرد که در محل های زیر باید جوش به صورت پیوسته انجام شود در جوش ورق های  
نیشی های نشیمن بالا و پایین در مجاورت اتصال تیر به ستون به ارتفاعی معادل ارتفاع تیر به اضافه ارتفاع 1-  
ارتفاع ورق بادبندی در محل اتصال ورق بادبندی به ستون در تمامی 2-  
یا بادبند را به بهترین شکل به ستون منتقل نماید این مساله به خاطر اینست که ورق بتواند نیروی ناشی از تیر  
الته از روبرو هم قرار داده شده است در زیر یک عکس از همین اتصال

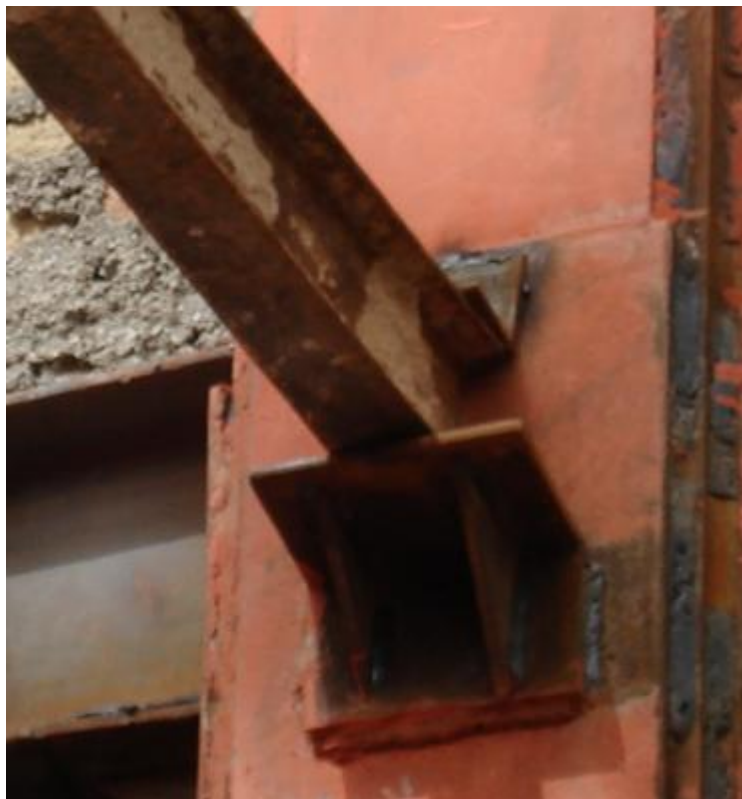
تک بر روی یک نبشی نشیمن قرار گرفته است در این عکس یک تیر آهن لچکی استفاده شده است. اما اشکال کار چیست؟ برای پاسخ به این سوال باید بدانیم همانطور که میبینید داخل نشیمن از دو داده نمیشود، واکنش تیر در جهت لچکی یا سخت کننده برای چه منظوری در زیر نشیمن قرار داده میشود. وقتی لچکی قرار که که گلوئی آن به اتمام میرسد و ضخامت نبشی به کمترین حد عرضی نبشی و در لبه قسمت عمودی نبشی (درست در محلی لنگر حول میکند که این لنگر بیش از حد مجاز قابل تحمل نبشی در مقطع مورد نظر میباشد. چون خود میرسد) لنگری را ایجاد برای جلوگیری از اضافه کردن بیش از حد طول خواهد بود. برای تقویت این مقطع  $F_y$  مقطع ضعیف وارد میشود تنش مجاز 0.75 استفاده از سخت کننده مقطع مورد نظر را در جهت عرضی تقویت میکنیم نبشی برای تحمل لنگر وارده می آیم با برای آنکه سخت کننده واکنش تیر کجاست؟ محل اثر واکنش تیر درست در زیر جان تیر در نظر گرفته میشود. پس حالا محل اثر فرار داده شود؟ بهترین جا برای این منظور همان زیر جان تیر بهترین عملکرد را داشته باشد بهتر است در چه قسمتی از نبشی خواهد داشت (البته کننده ها با جان تیر فاصله دارند و باز هم امکان ایجاد خمش در زیر جان تیر وجود است. ولی در اینجا سخت (نه به شدت حالتی که سخت کننده نیست نیست. پس توجه کنید که استفاده از یک سخت کننده در زیر جان کفایت میکند و نیازی به استفاده از لچکی دوم پس در اینجا تنها صحیح آن کار محافظه کارانه ای نخواهد بود همیشه استفاده از تعداد سخت کننده زیاد بدون توجه به چیدمان

استفاده از تیر آهن کهنه مطابق آیین نامه. مورد این عکس یک نکته دیگر هم وجود دارد و آنهم استفاده از تیر آهن کهنه میباشد در کرد که طبق بند 4-11-2 مبحث یازدهم (اجرای صنعتی ساختمانها) سطح فولاد ها به طور کلی منع نشد است ولی باید توجه وسیله لایه ای از ضد زنگ برای مدت آمیزی باید زنگزدایی گردد و مطابق بند 4-11-5 همین آیین نامه باید بلافاصله به قبل از رنگ (نمیکند محافظت شود) بستگی به میزان رطوبت محیط بین 15 تا 60 روز محدودی که از مقادیر گفته شده در همین بند تجاوز

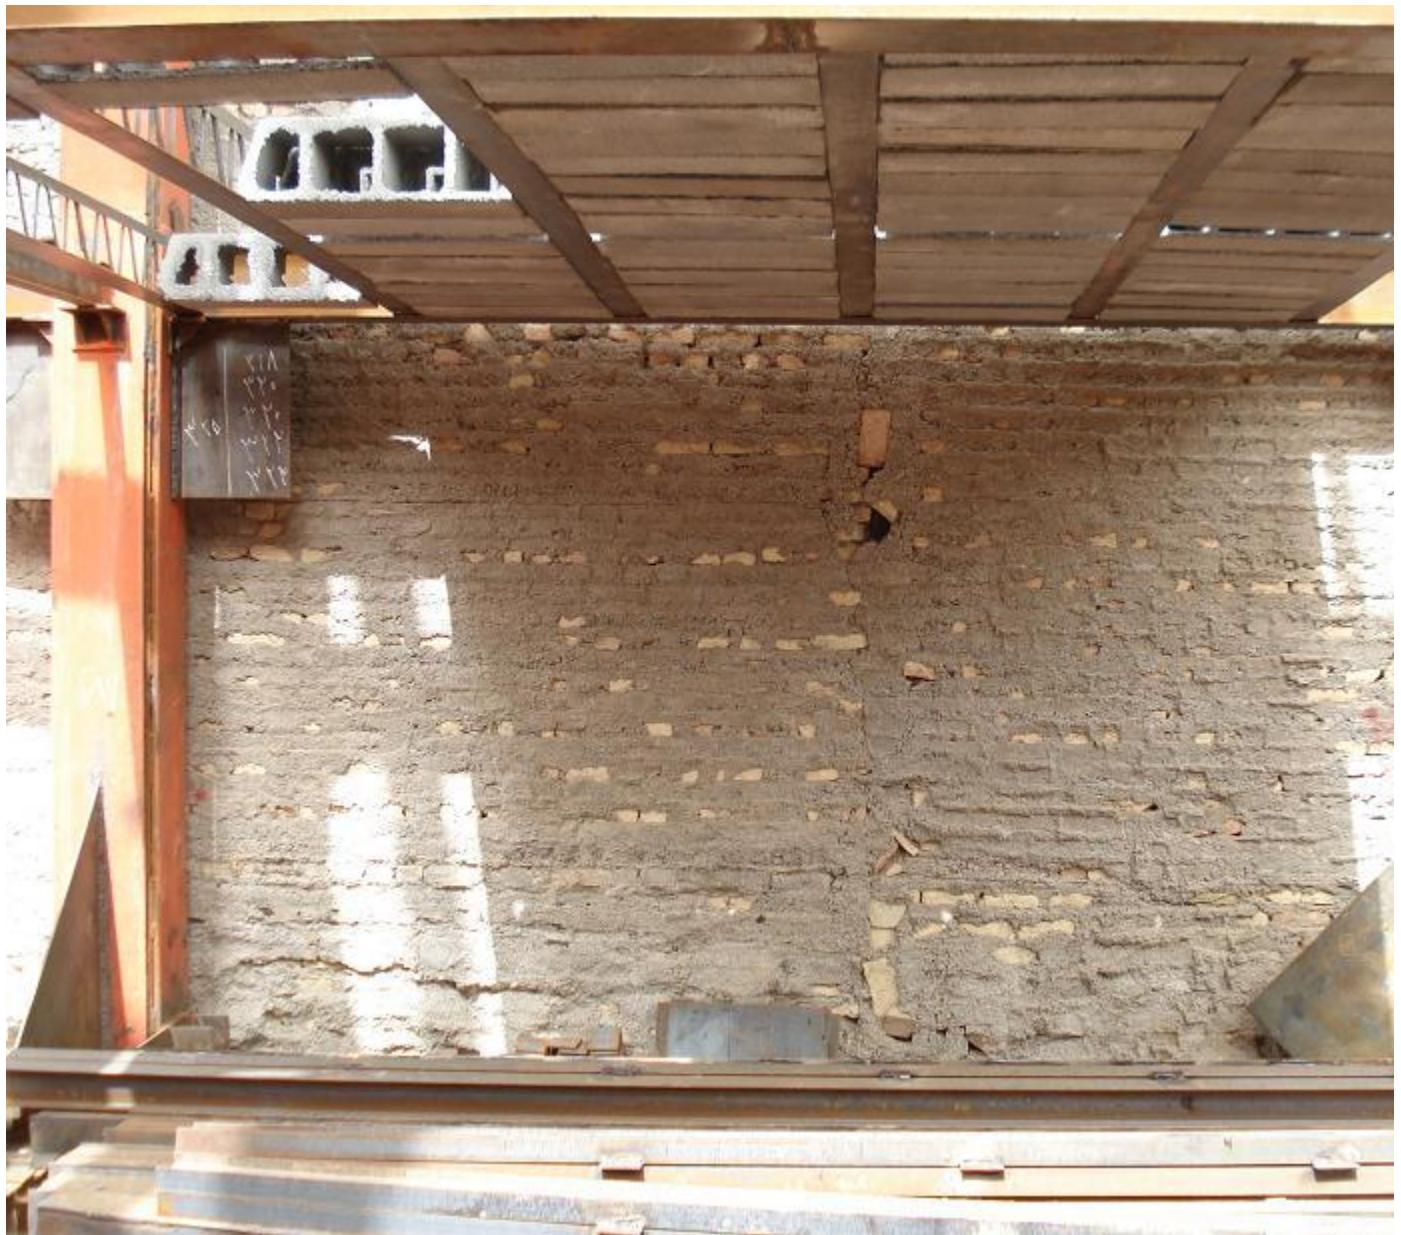
بادبندی البته قبل از نصب بادبند دیده میشود در عکس فوق یک دهانه  
تقریباً لازم بهتر است ورق بادبندی دارای ابعادی باشد که پس از نصب بادبند محور بادبند برای تامین طول جوش افقی و عمودی  
چپ بالای شکل وجود دارد با زاویه بادبندی که بعداً از قطر ورق عبور کند. در اینجا همینطور که میبینید ورق بادبندی که در سمت  
انتقال اینجالت برای انتقال مولفه قائم نیروی بادبند طول جوش لازم تامین میگردد ولی برای نصب خواهد شد متناسب نیست. در  
تامین نخواهد شد مولفه افقی که با توجه به شکل بیشتر از مولفه قائم هم هست طول جوش کافی

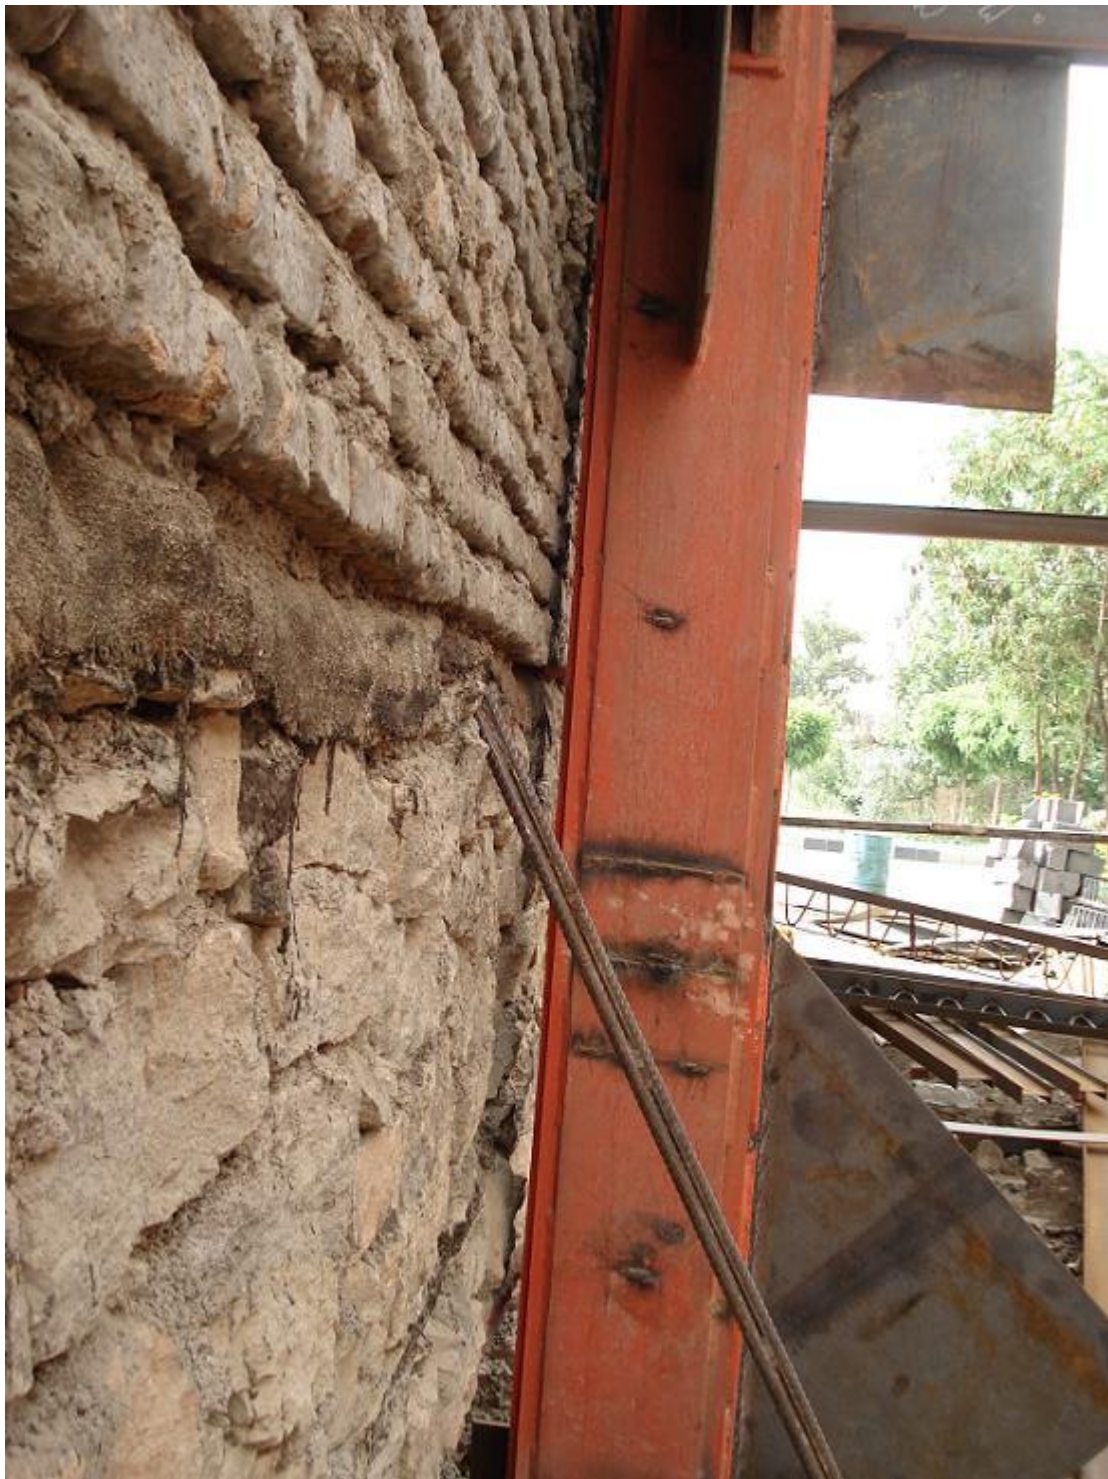
درز انقطاع کم

ساختمانها در هر تراز به میزان یک درصد ارتفاع آن تراز بین ساختمانها مطابق بند 1-6-3 آیین نامه 2800 لازم است که در تمامی بعداً امکان بازسازی و بهسازی رعایت گردد. این فاصله با مصالح کم مقاومت که در زمان زلزله به راحتی خرد شده و درز انقطاع آن وجود دارد باید پر شود

مقدار درز (بالای ستون در مجاورت دیوار همسایه به علت کمی عدم شاقول دیوار (و یا شاید ستون در شکل بالا در قسمت انقطاع به صفر رسیده است

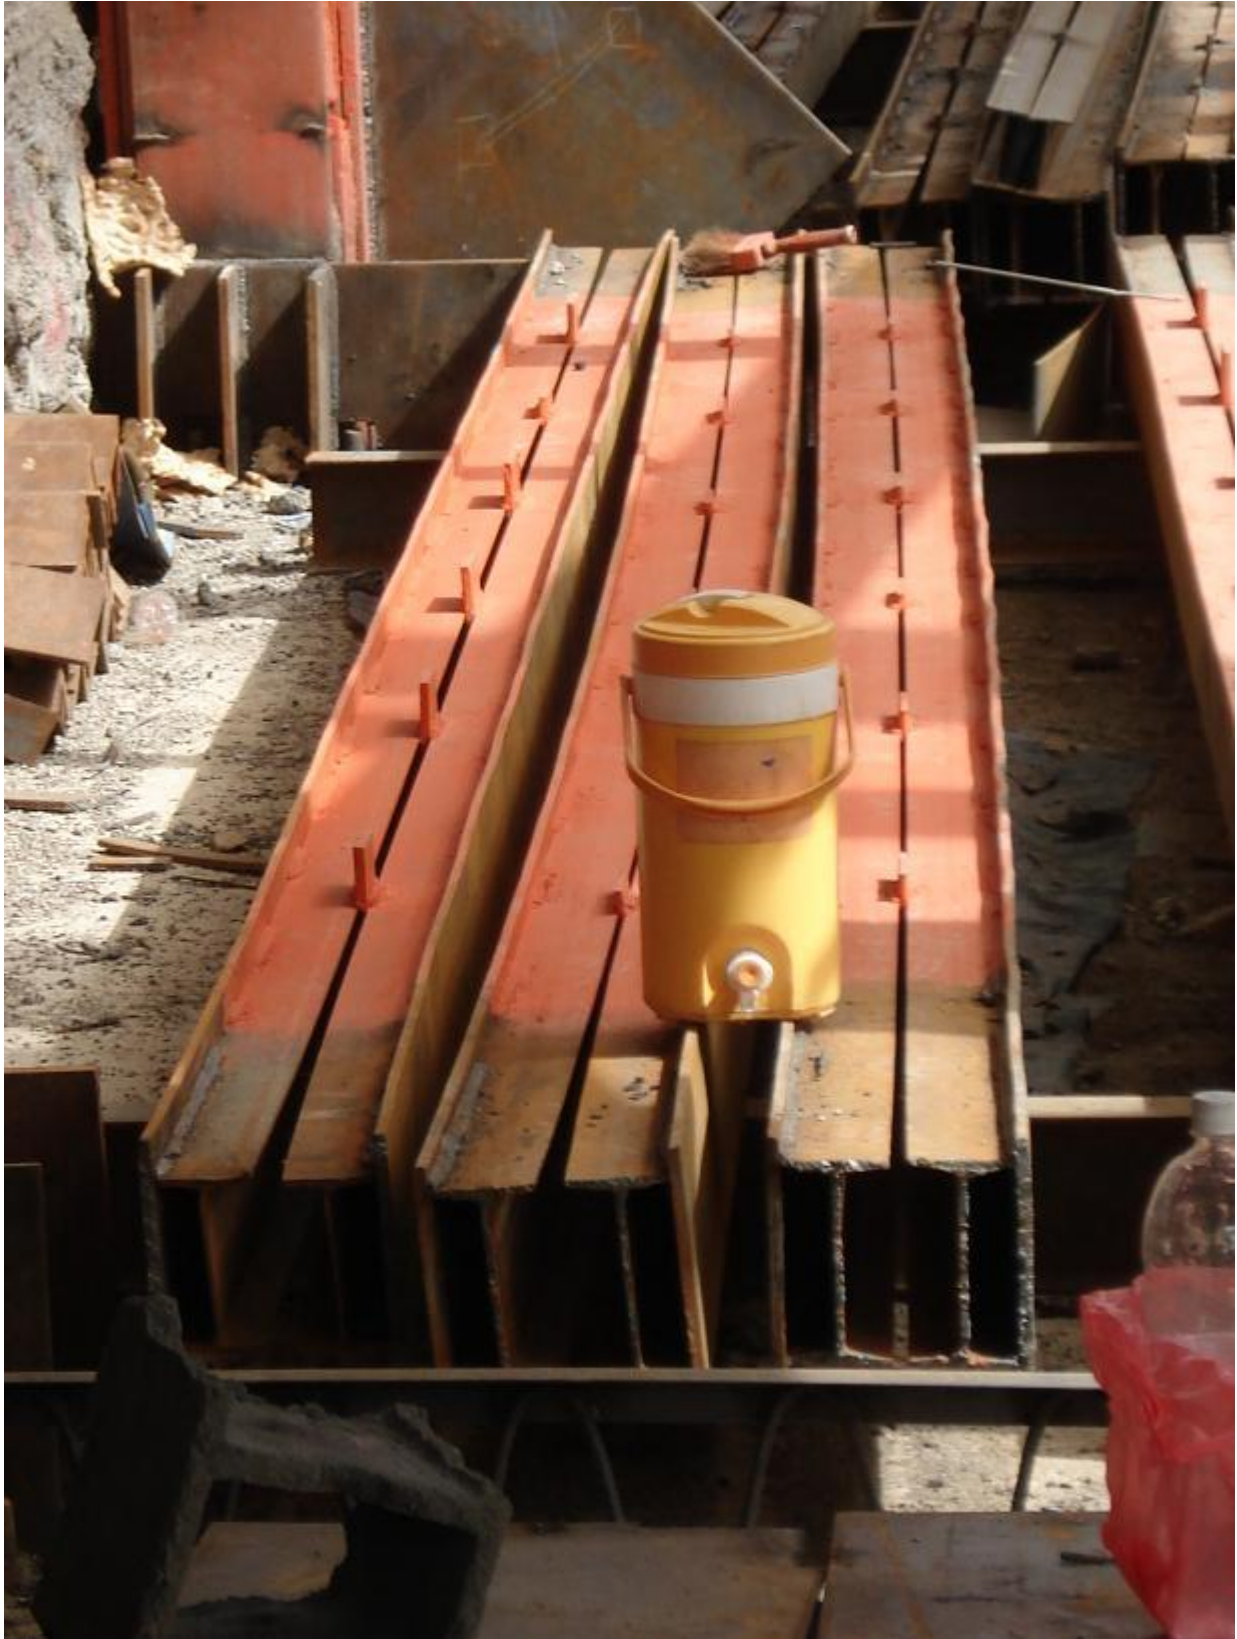
جان است. به و دو قطعه ورق تقویت به موازات IPE پروفیل مرکب بادیست. پروفیل شامل دو قطعه شکل بالا مربوط به سه خیلی واضح نیست و شاید هم خطای دید باشد و علت گرمای جوشکاری مقداری انحنای در این قطعات به وجود آمده است. (البته

هر صورت در اصل مطلب تغییری ایجاد نمیکند). مطابق ضوابط بند 11-6-1 بند پ اصلاً انحنایی وجود نداشته باشد. ولی در متر باشد حداکثر خمیدگی مجاز در این زمینه 1/1000 (یکهزارم) طول قطعه است. به طور مثال اگر طول قطعه حدود 4 رواداری اینجا به نظر من این انحنای بیش از 4 میلیمتر است در وسط قطعه نسبت به محور قطعه 4 میلیمتر خواهد شد. در

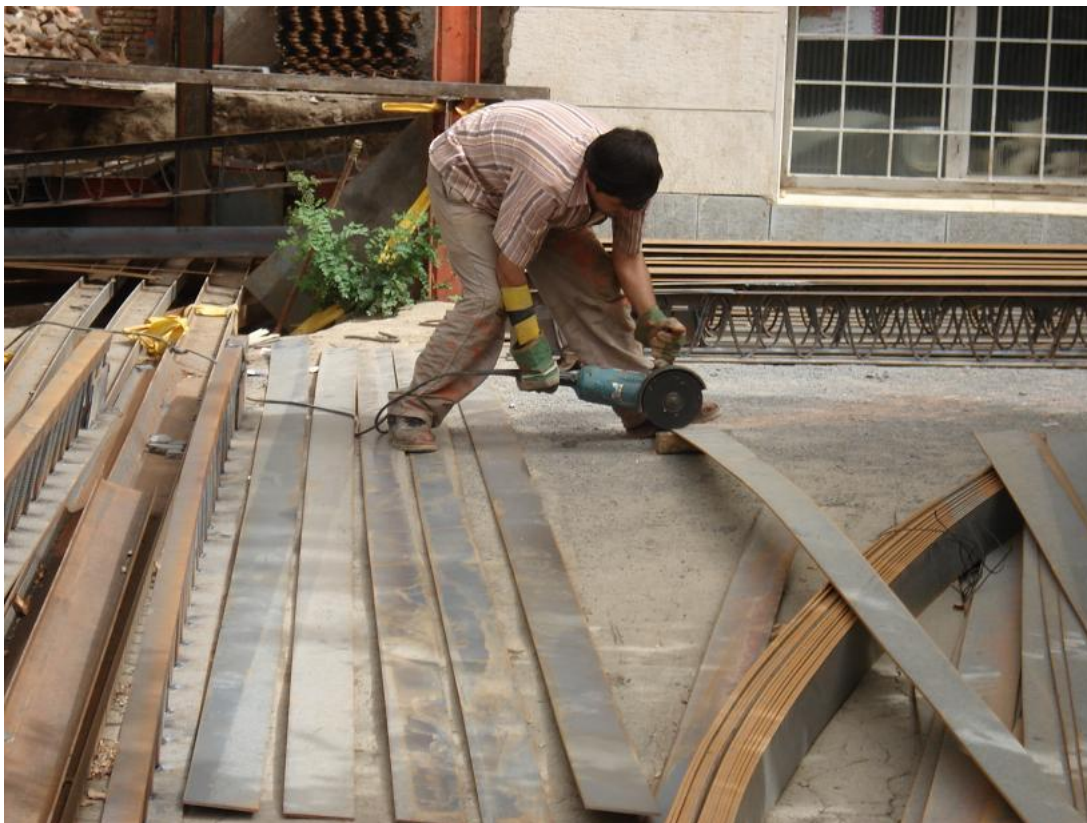
مغایر آیین نامه ورق با اره برقی یا قیچی (اگر اشتباه نکنم) میباشد. البته مطمئن نیستم که این امر عکس فوق نشاندهنده برش قطعانی که بعداً با جوش به هم وصل میشوند ، با رعایت باشد. ولی در میحث یازدهم بند 11-3-1-2 داریم که برش با قیچی باری شرایط زیر مجاز است:

قطعات با ضخامت تا 10 میلیمتر به شرط تیمزکاری سطح برش برای -  
عمق حداقل تا 16 میلیمتر، و فقط برای جوشهای گوشه به شرط اینکه با سنگ زدن یا ماشینکاری ، به برای قطعات به ضخامت -  
جوشکاری شود، برداشته شود 2 میلیمتر و به طول حداقل 20 میلیمتر از ابتدا و انتهای قسمتی که باید  
در عکس دیده میشود. اگر دوستان اطلاعات بیشتری دارند لطفاً فکر میکنم منظور از برش با قیچی همین دستگاهی است که  
بیان نمایند.

توسط کارگر است. طبق بند 12-4-4 میحث مقررات ملی ساختمانی (ایمنی و حفاظت حین نکته دیگر عدم استفاده از عینک مشغول عملیاتی هستند که کار لازم است که افرادی نظیر جوشکار، برشکار، بتن پاش (شاتکریت) و ... کسانی که اجرای استفاده نمایند که در اینجا همانطور که میبینید این مساله رعایت احتمال آسیب به چشم در آن وجود دارد باید از عینک حفاظتی نگردیده است.

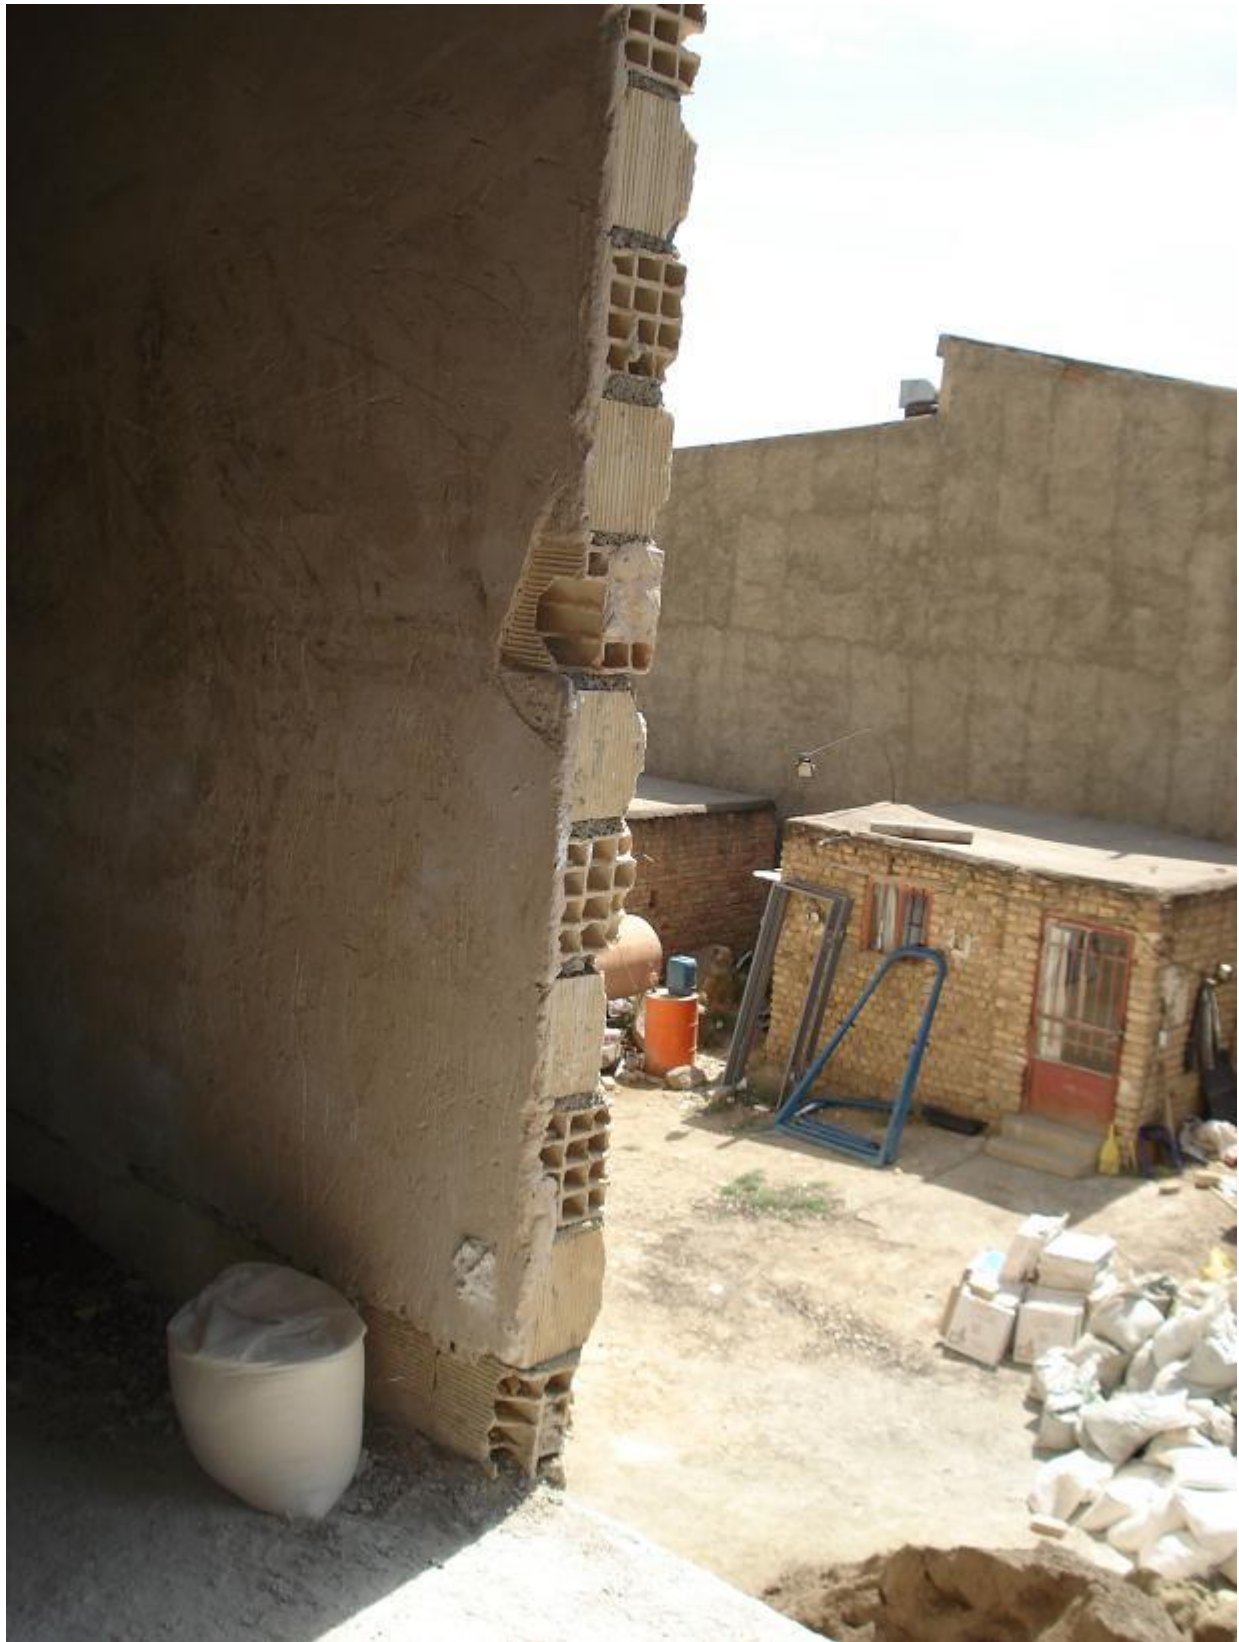
لطفاً به انتهای تیغه نشان داده شده در شکل توجه کنید. انتهای تیغه با کلاف (بتنی، فولادی یا حتی چوبی) مهار نشده است .  
مطابق بند 3-12-2 آیین نامه 2800 برای کلیه ساختمانها رعایت بندهای 7-3 و 12-3 همین آیین نامه برای تیغه ها الزامی است

مطابق بند 3-7-1 حداکثر طول مجاز دیوار غیرسازه ای یا تیغه بین دو پشتبند 6 متر یا 40 برابر ضخامت تیغه هر کدام که کمتر است میباشد و باید در این صورت با پشتبند و یا کلاف فولادی، بتنی و یا چوبی تیغه را تقویت نمود

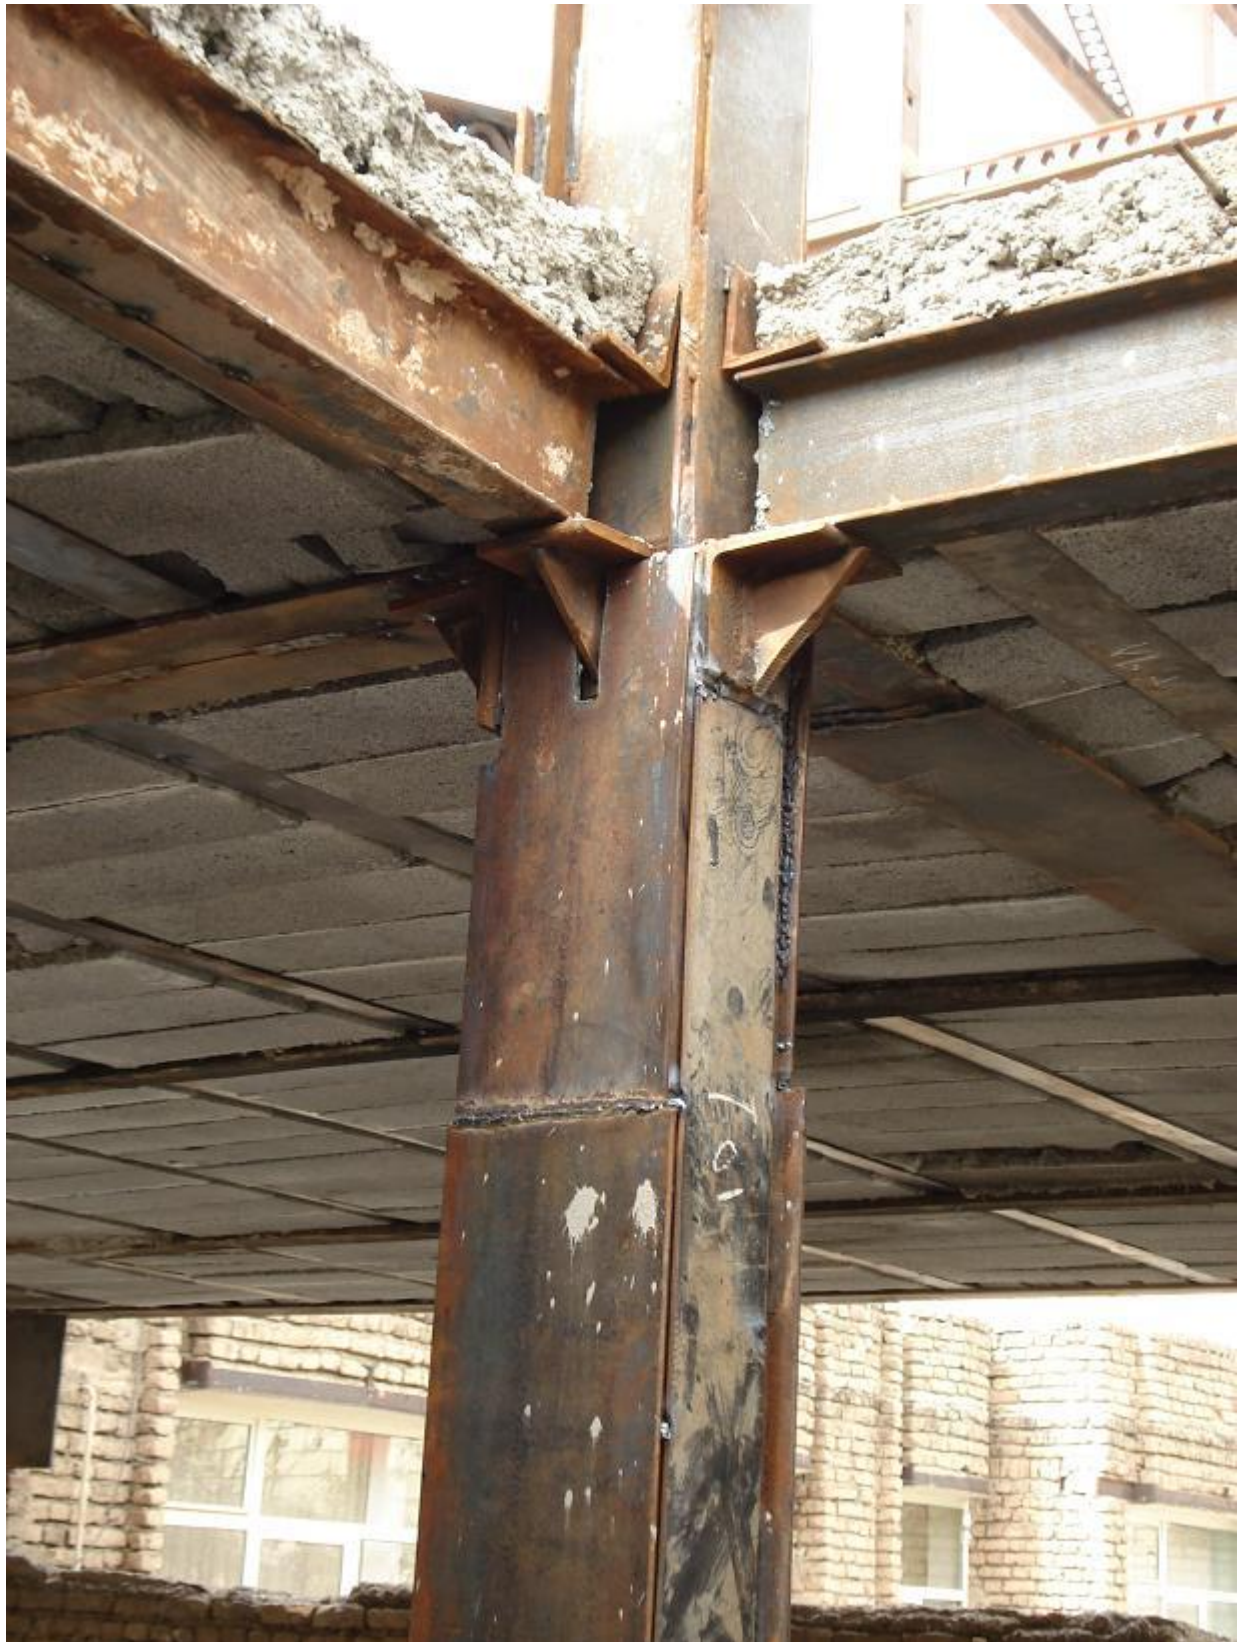
در شکل بالا اگر دقت کنید نشیمن تیر (در سمت چپ) به داخل جان ستون جوش شده است و سپس ورق تقویت بر روی ستون جوش شده و البته با توجه به تداخل با نشیمن ورق تقویت بریده شده است .  
غیر از آن ورق سمت چپ در ستون در مقطعی به فاصله کمتر از 90 سانتیمتر از تراز نشیمن تیر وصله شده است. (مطابق بند 5-

2 پیوست 2 آیین نامه 2800 فاصله محل وصله در جایی که برای وصله از جوش لب با نفوذ نسبی استفاده شده، حداقل باید 90 سانتیمتر با لب تیر فاصله داشته باشد )  
غیر از مسایل ذکر شده در گوشه سمت چپ ورق هم در محل اتصال تیر سمت چپ به ستون چون برای اتصال نبشی نشیمن فضای کافی نبوده است بخشی از ورق بریده شده است .  
اگر به جوشها علی الخصوص جوش ورق سمت راست به ستون توجه شود لوجه جوش نیز دیده میشود .

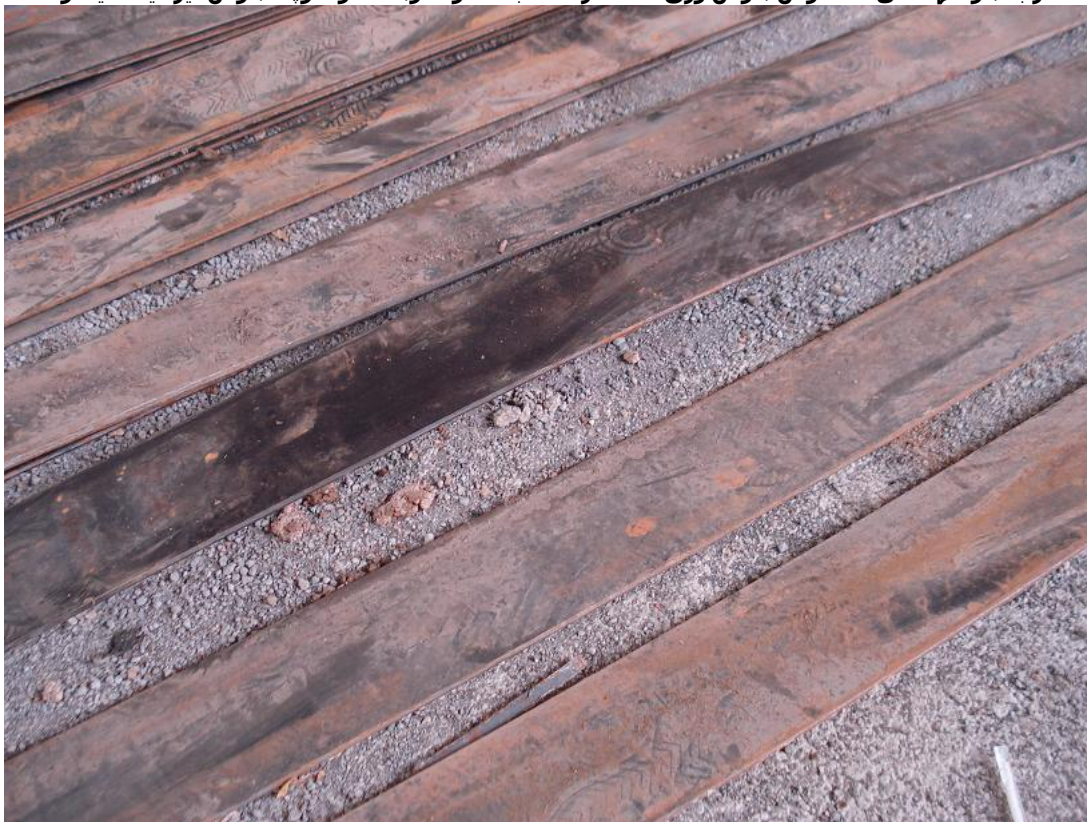
عکس بالا از ورقهایی است که قرار است به عنوان ورق تقویتی تیرها مورد استفاده قرار گیرند .  
اگر به ورق سوم از سمت راست توجه کنید مقداری تابیدگی در این ورق دیده میشود. در اینمورد هم میتوان به بند 1-6-11 پ  
مبحث بازدهم مراجعه نمود. قابل ذکر است که استفاده از این ورقها باعث انتقال تابیدگی به خود تیر هم که ورق به آن جوش  
میشود هم خواهد شد. معمولاً در ورقهای با نسبت عرض به ضخامت کم در اثر برشی که ورق زیر کیوتین میخورد این تابیدگی  
ایجاد میشود

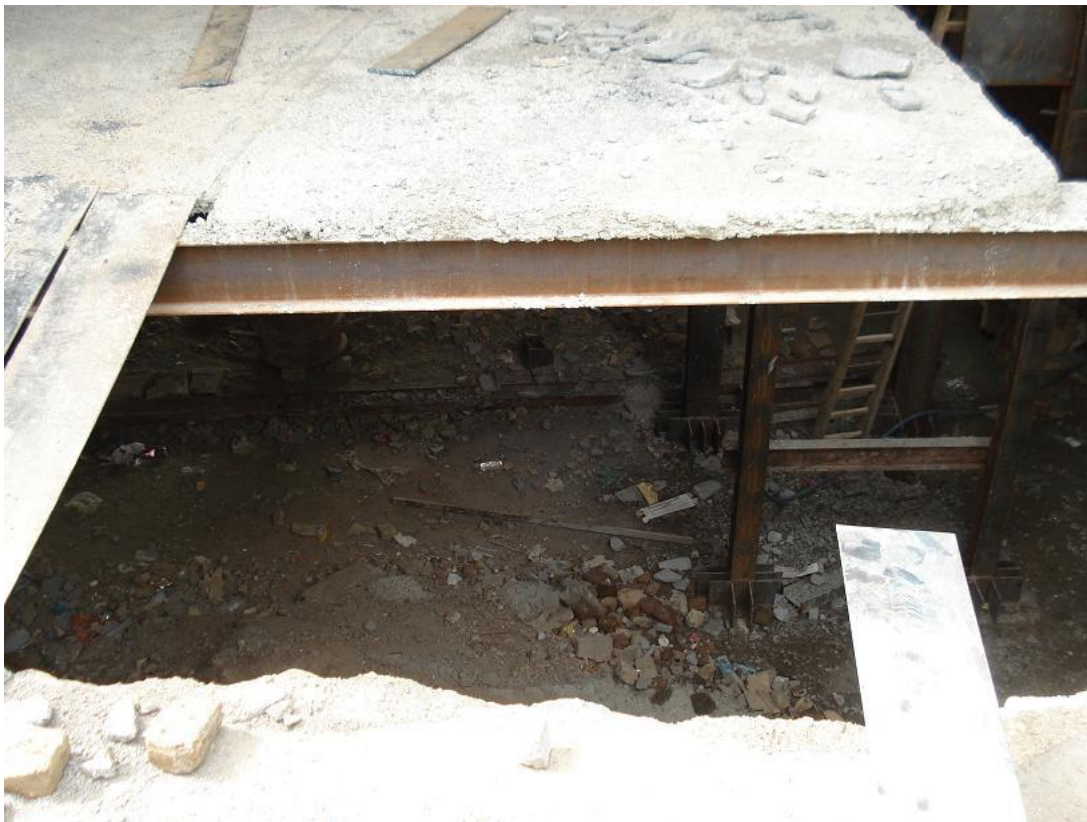
افراد وجود دارد (نظیر کناره های داکنها و لبه بیرونی مطابق بندهای 1-3-2-12 و 1-5-12 در کلیه قسمتهایی که احتمال سقوط  
سانتیمتر است باید نرده حفاظتی تعبیه گردد 120 طبقات) و ارتفاع سقوط بیش از  
لبه بیرونی سقف بدون حفاظ است در اینجا همینطور که میبینید

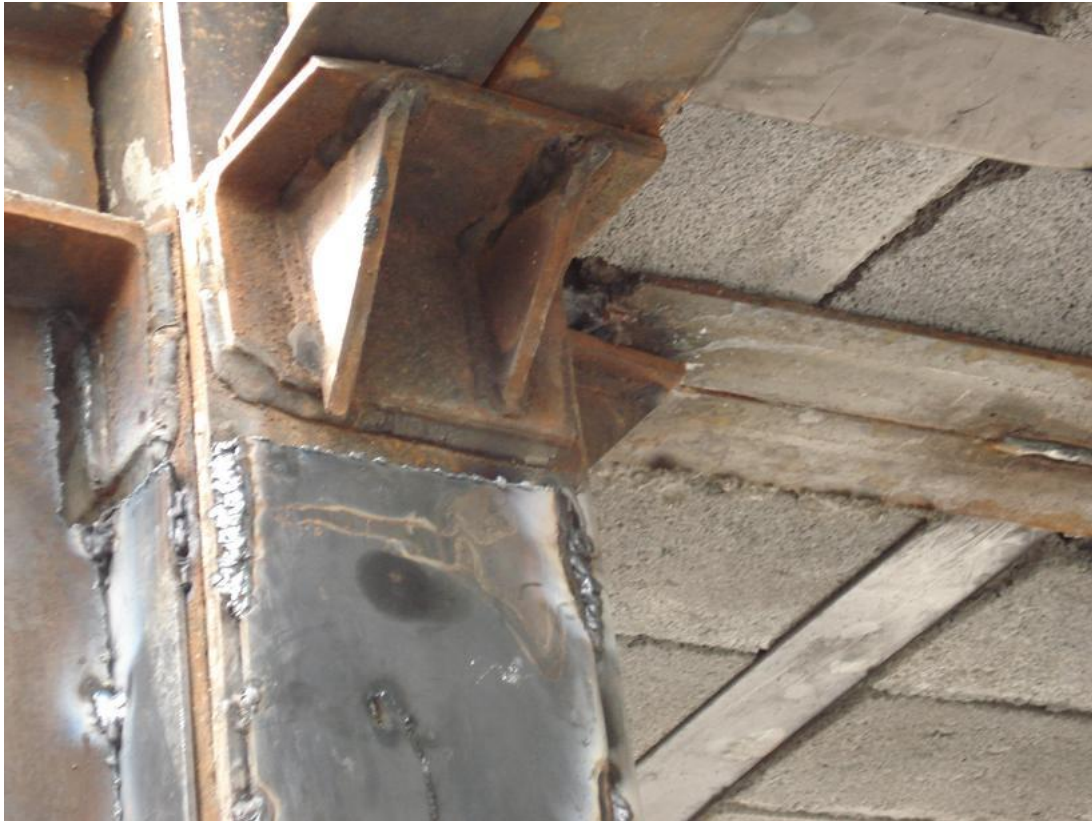
دیگر در زمینه قطع ورق تقویتی زیر تراز نشیمن این هم یک مورد  
ورق تقویتی باید بالاتر از تراز بالای تیر قطع شود همیشه به خاطر داشته باشید که

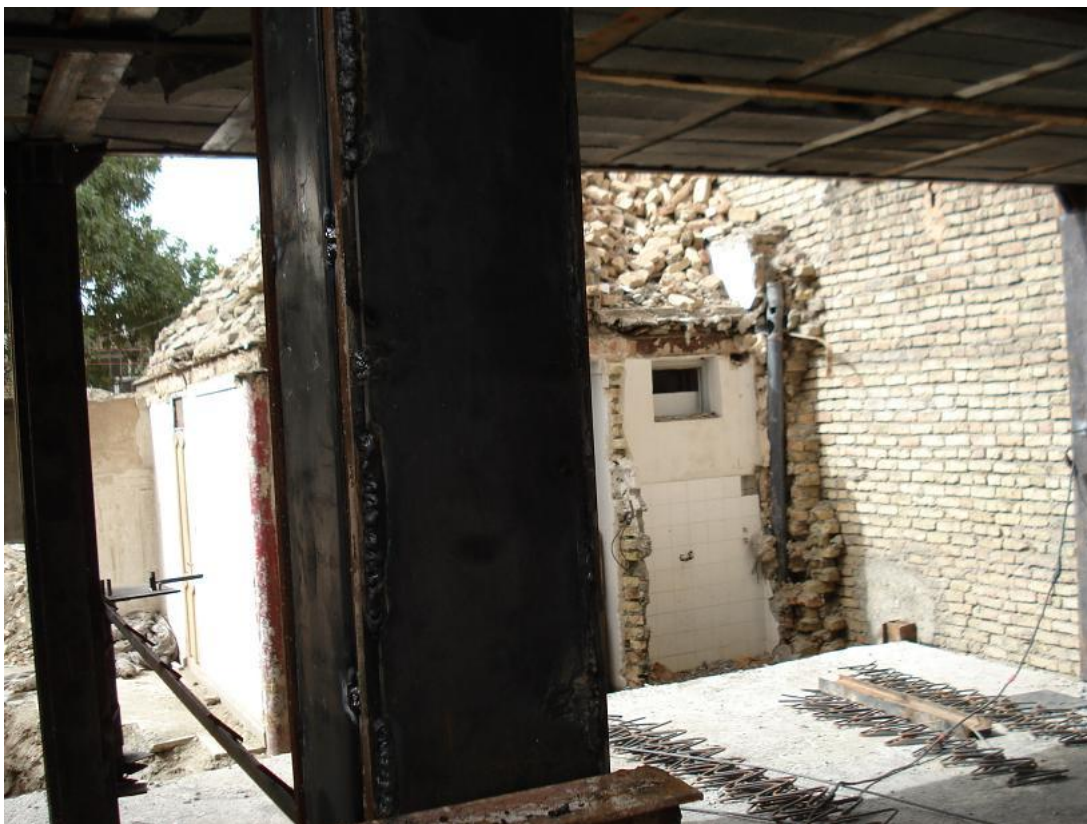
همانطور که میبینید در جوشهای انجام شده بریدگی لبه جوش (Undercut) و لوچه دیده میشود. این مساله احتمالاً در اثر عدم مهارت جوشکار و آمپر زیاد دستگاه جوش است. اگر در این جوشها و کلاً بقیه عکسهای که در آن کیفیت جوشها قابل تشخیص است اشکالی میبینید بیان نمایید

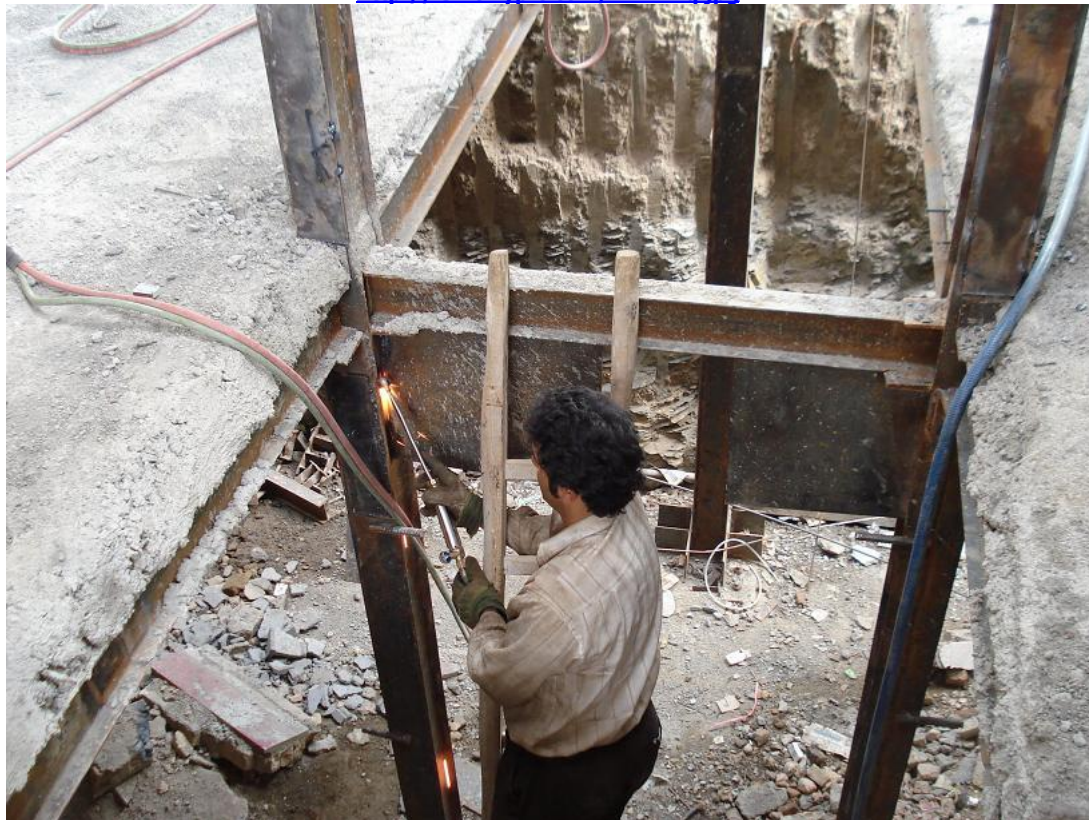
شکل بالا یک کارگر در حال برش حرارتی را نشان میدهد .

مطابق بند 4-4-12 میبخت دوازدهم به هنگام جوشکاری، برشکاری، آهنگری، ماسه پاشی (سندبلاست )، بتن پاشی (شاتکریت) و نظایر آن که نوع کار باعث ایجاد خطرهایی برای صورت و چشم کارگران میشود، باید عینک و نقاب حفاظتی استاندارد در اختیار کارگران قرار داده شود

همانطور که در شکل مشخص است کارگر بدون عینک و نقاب مشغول برشکاری است

مطابق بند 4-4-12 میبخت دوازدهم استفاده از لباس کار مناسب هم اجباری است . مطابق بند 4-4-12-3 این لباس برای جوشکاری و مشاغل مشابه باید آن که کارگر در معرض پرتاب جرقه و سوختگی قرار دارد لباس کار باید در برابر این مساله مقاوم باشد. در مورد برشکاری هم این مساله صدق میکند. همانطور که دیده میشود در مورد لباس کارگر دیده شده در عکس هیچیک از این نکات رعایت نشده است.

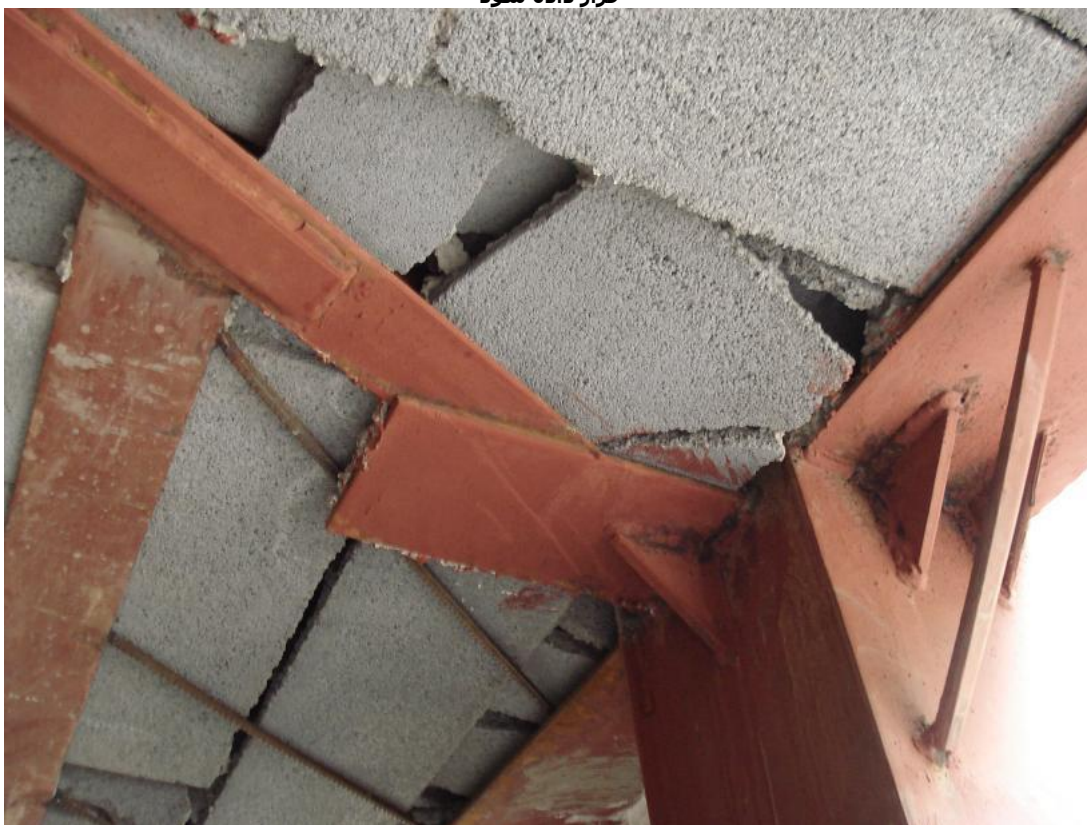
عکس فوق یک اتصال گیردار تیر به ستون را نشان میدهد. تیر نشان داده شده مایل است. برای آنکه اتصال به خوبی انجام شود و طول جوش کافی برای اتصال بالهای تیر به ورقهای پایین و بالا تامین گردد لازم است که ورقهای پایین و بالا اتصال بالهای تیر هم

به صورت دوزنقه ای به گونه ای برش داده شوند که زاویه ورق پس از جوش به ستون با زاویه تیر مایل یکسان شود. در اینجا همانطور که میبینید این طول جوش نامنی نگردیده است و عملاً این اتصال توانایی انتقال نیروها را ندارد

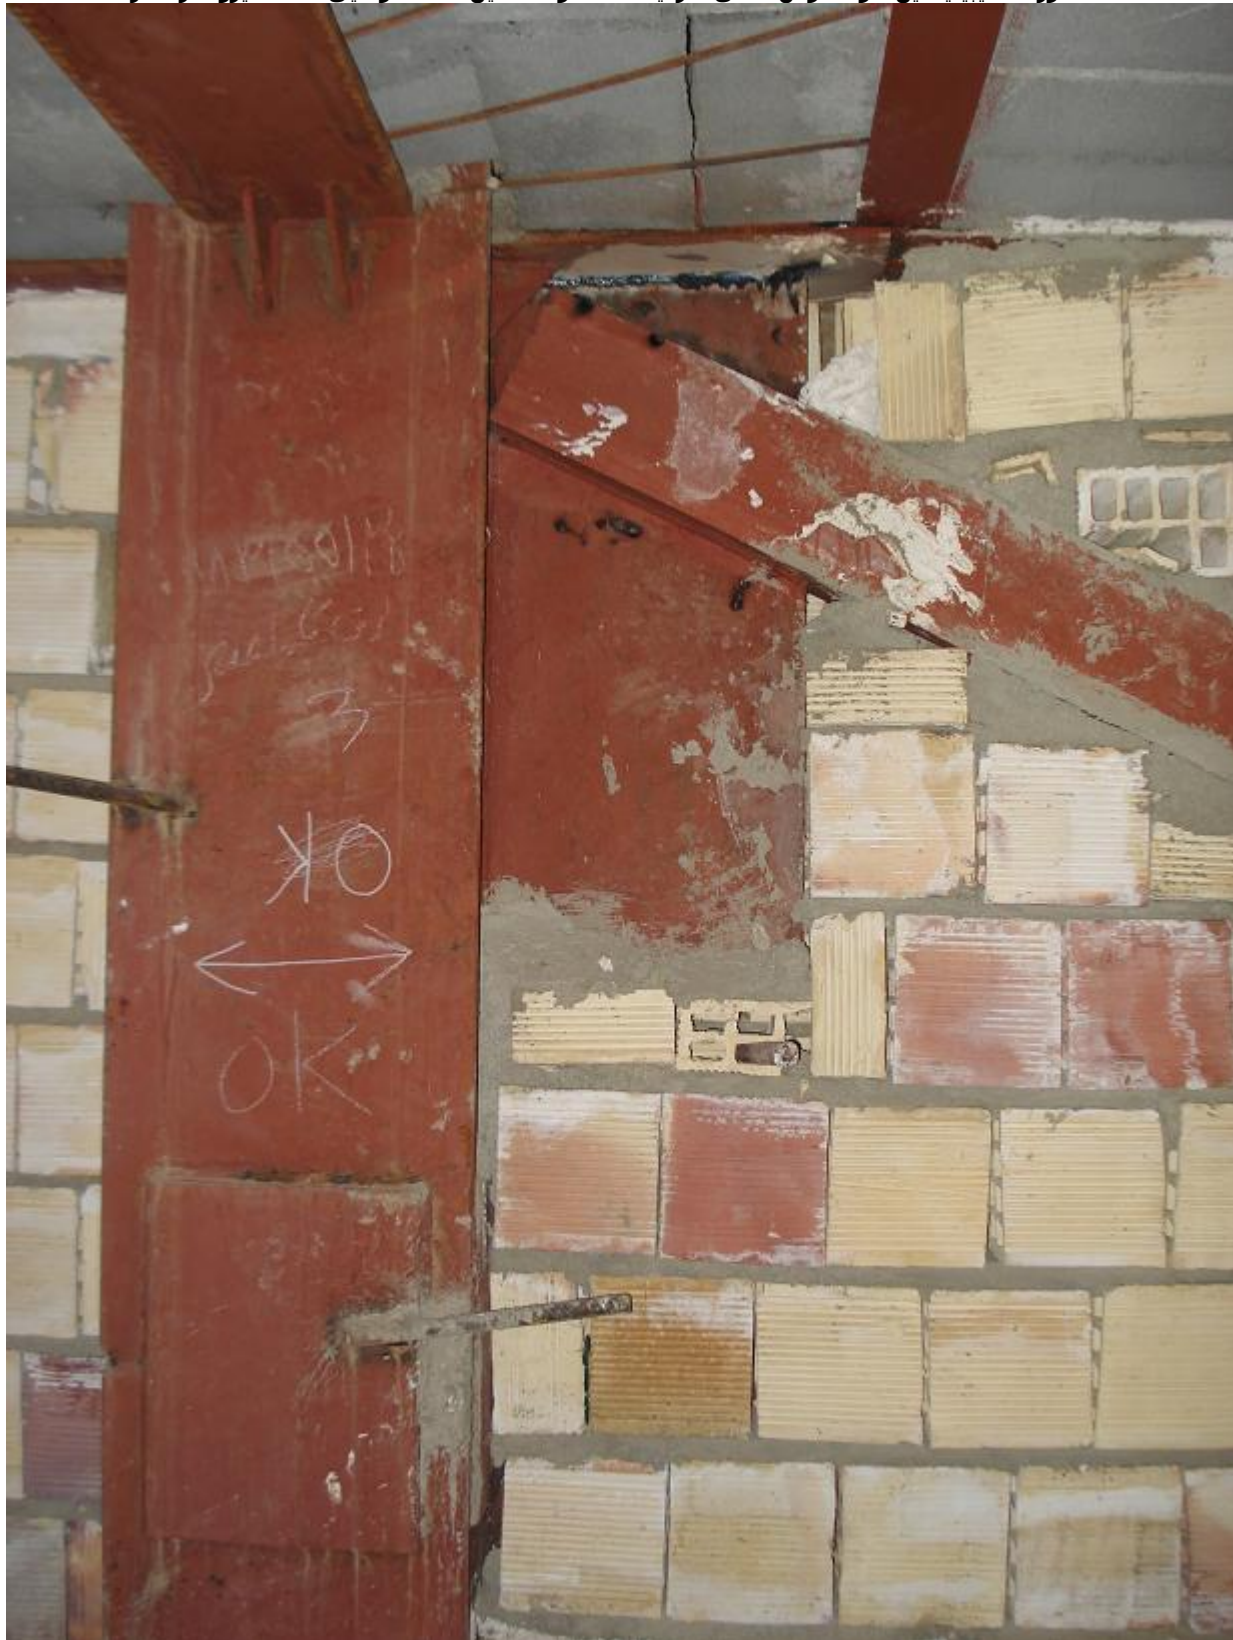
اینهم یک نمونه دیگر از اتصالات بد ورقهای بادبندی. همانطور که میبینید ورق با زاویه بادبند متناسب نیست. همانطور که در

پستهای قبلی هم نوشتیم برای تامین طول جوش کافی افقی و عمودی لازم است به طور تقریبی قطر ورق با خود بادبند تقریباً موازی باشند. احتمالاً به اشتباه ورق نود درجه چرخانده شده و طول عمودی آن به اشتباه به صورت افقی قرار داده شده است

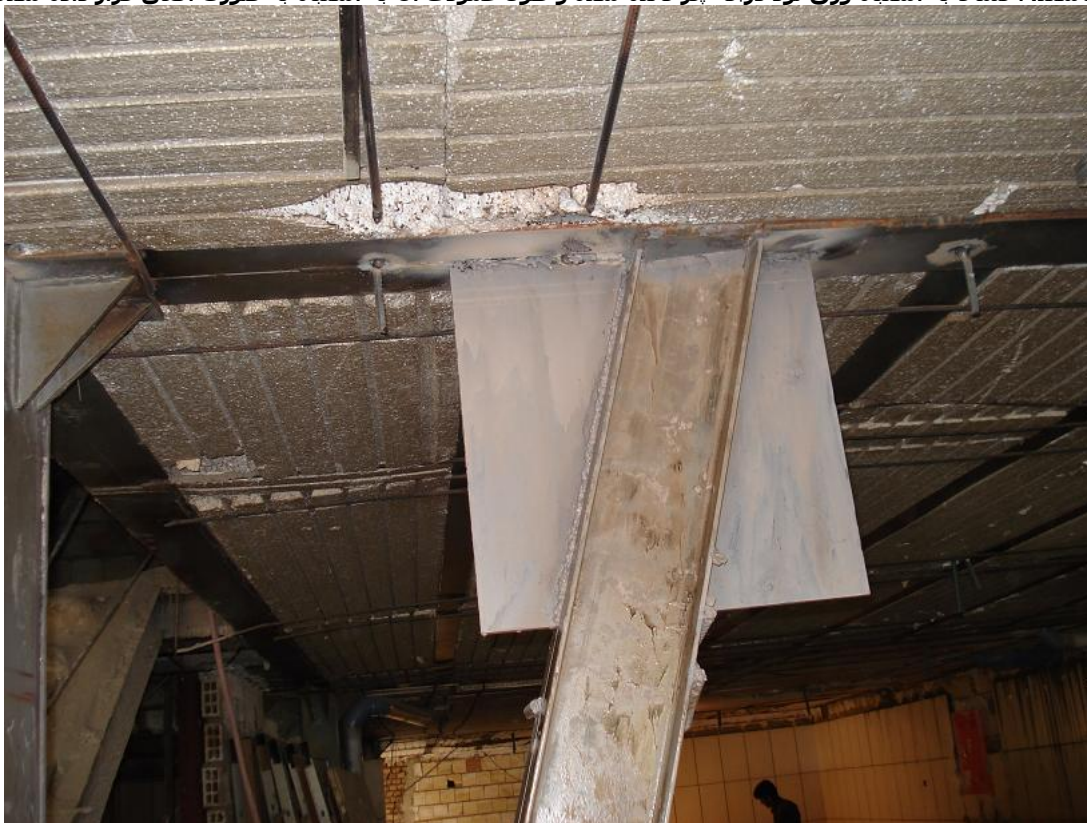
است شکل فوق از یک بادبند برون محور گرفته شده

حداقل در اینجا رخ داده است با توجه به موارد بالا دیده میشود که دو خطا

اول اینکه از تیر دویل استفاده شده است

اینکه سخت کننده استفاده نشده است دوم

جای آنکه به وسط ورق که مرکز ثقل جوش است متصل شود تقریباً تمایل به گوشه البته غیر از آن اتصال بادبند به ورق نیز به ورق دارد
