## در اجرای سازه ها عکسهای از اشکالات

تهیه کننده:

احمد رضا جعفری

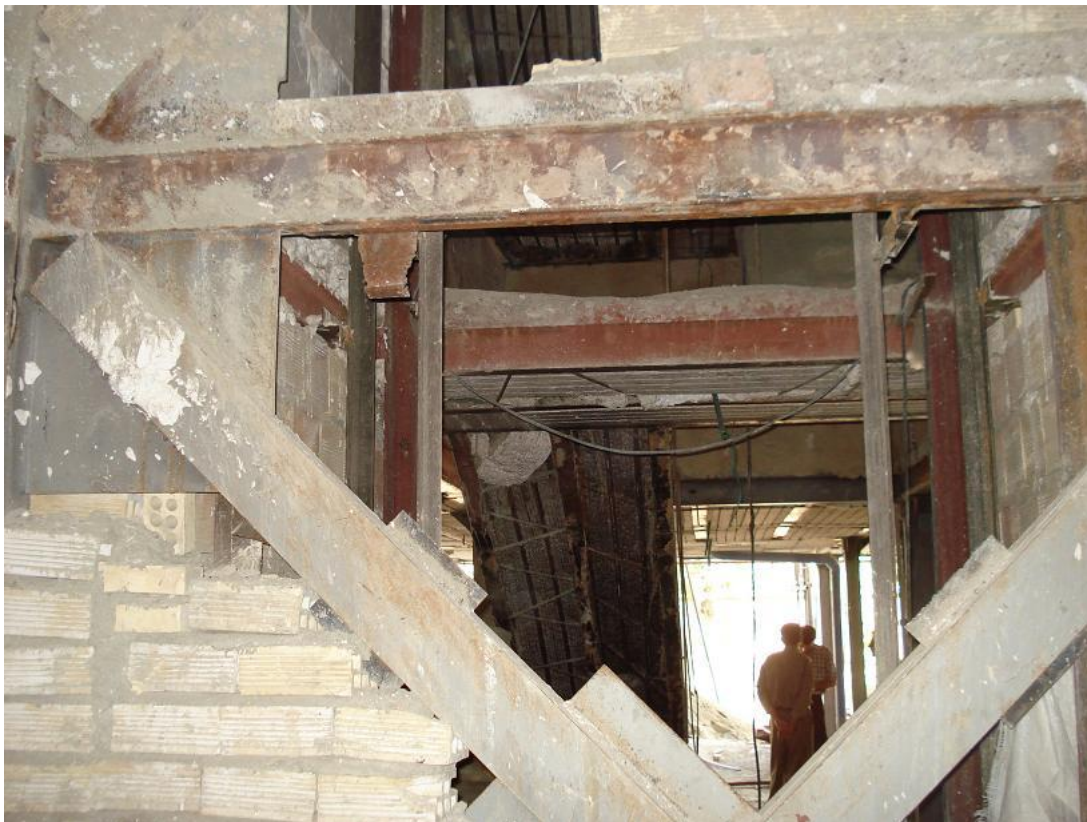
اینهم یک نمونه دیگر از استفاده از تیرآهن کهنه بدون زنگزدایی در اینجا محل استفاده از تیرآهن کهنه هم به نظر حساس میباشد. چون دهانه بادبندی است و تیرآهن کم و بیش در انتقال نیروی زلزله هم به صورت بار محوری مشارکت دارد. غیر از آن دیوار مجاور با بادبند هم اتصال چندان مناسبی با پروفیل فولادی بادبند ندارد. در اینگونه موارد بهتر است با استفاده از شاخک دیوار به بادبندها و یا ستونها متصل شوند.

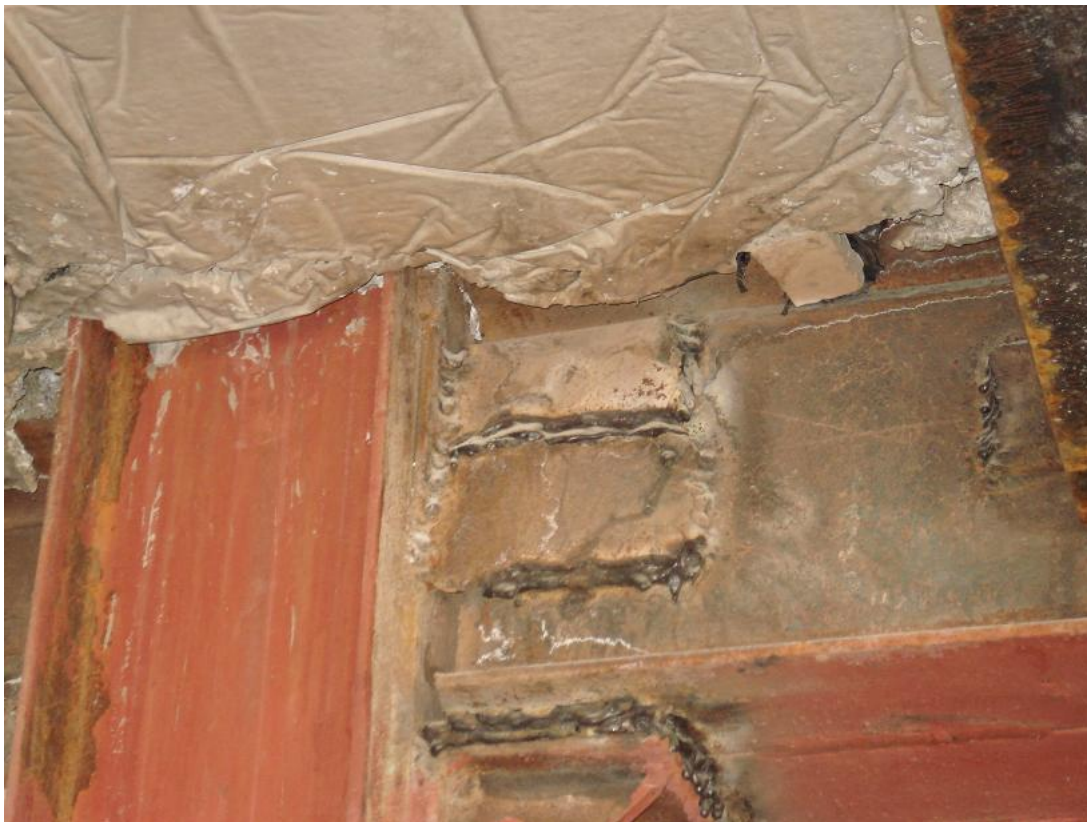
دو عکس فوق از یک اتصال مفصلی پل به ستون از دو زاویه متفاوت میباشد. همانطور که میبینید علاوه بر ورق نشمین و سخت کننده از دو ورق در داخل جان نیز استفاده شده است. اولین اشکال اینست که اساساً استفاده از ورق در داخل جان در اتصال مفصلی به جای نبشی جان جای سوال دارد و هر چند به طور مشخص رد نشده است ولی در جایی هم من ندیده ام که به عنوان اتصالی استاندارد تایید شود. دوم اینکه استفاده همزمان از نشمین و ورق جان اتصال را از سمت مفصلی بودن به سمت نیمه گیردار بودن سوق میدهد. سومین اشکالی هم که دیده میشود کیفیت جوش بسیار پایین اتصال است که به طور مشخصی لوجه در جوش دیده میشود

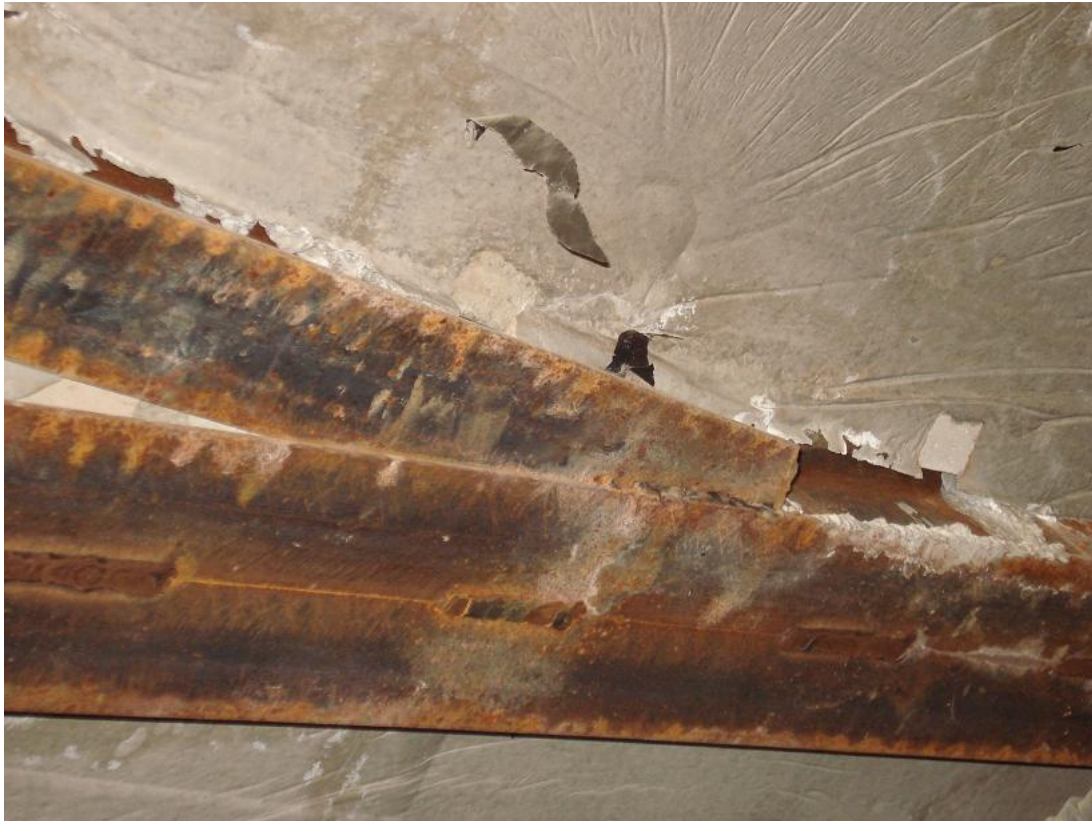
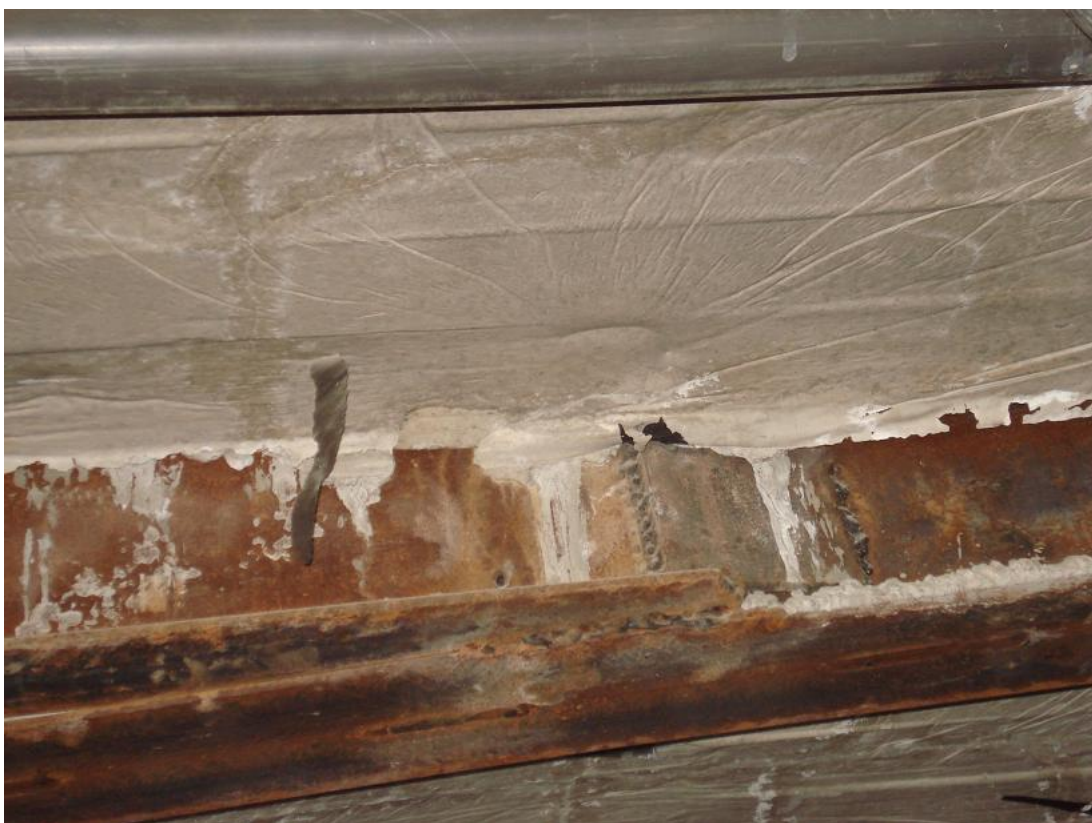
عکسهای بالا اتصال یک تیر کج به پل را نشان میدهد. این اتصال تنها با استفاده از یک ورق به جای نبشی در داخل جان تیر فرعی انجام گرفته شده است. به نظر شما این اتصال درست است؟ خود شما چه دتایلی را برای چنین حالتی پیشنهاد میکنید؟

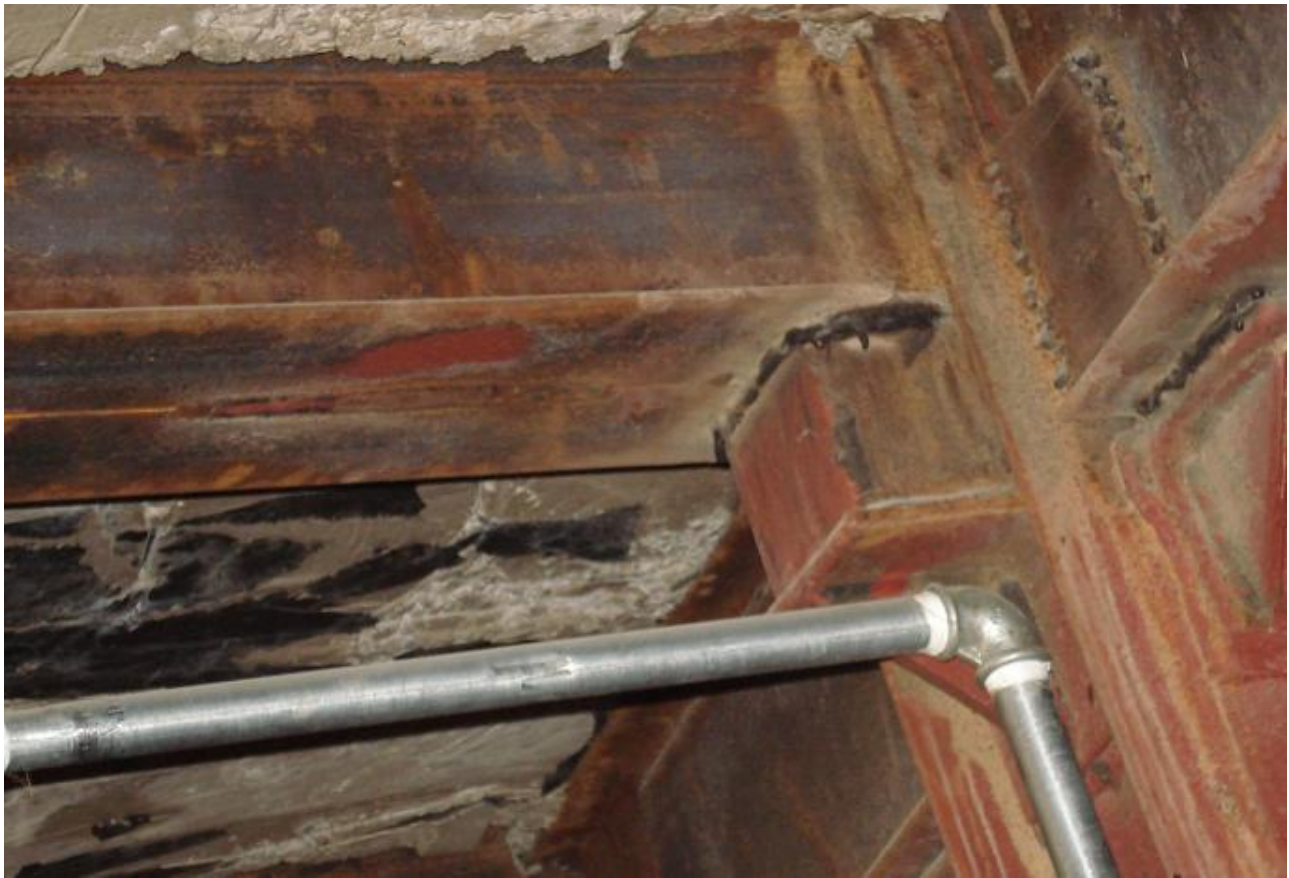
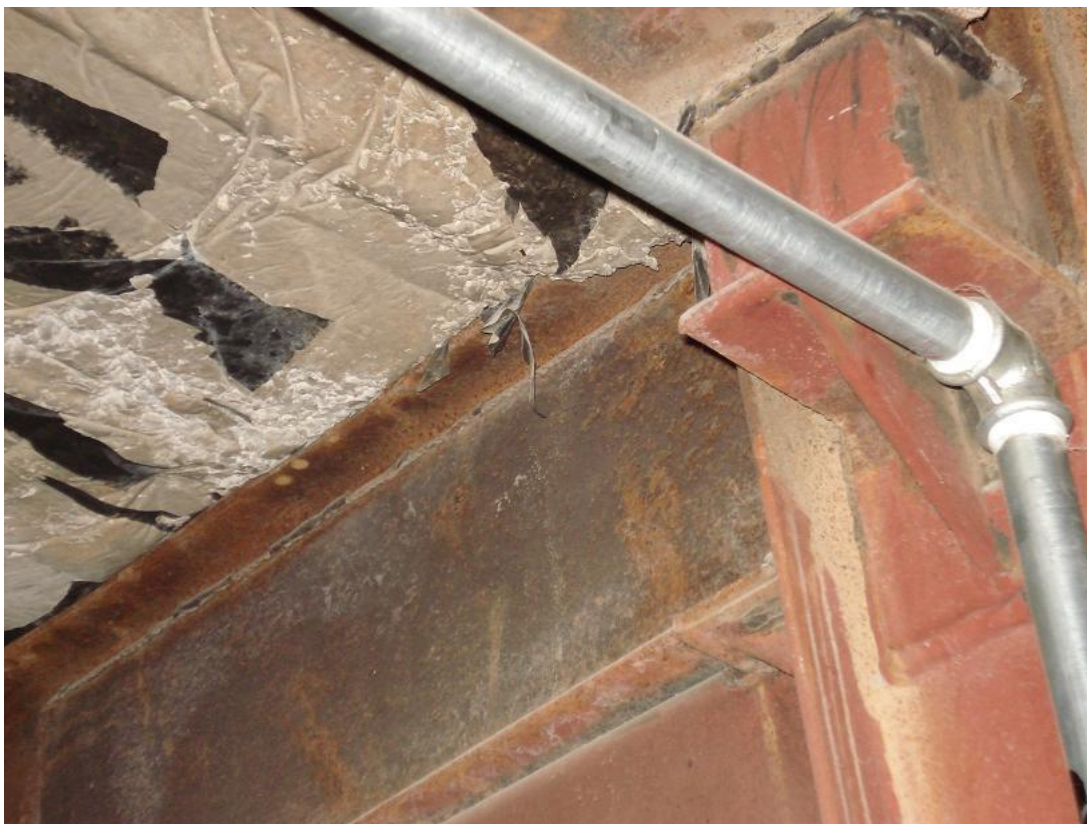
دو عکس فوق مربوط به یک اتصال تیر به ستون به نبشی نشیمن و لچکی میباشد. منتها به علت اشتباه در تراز جوش نبشی به ستون، تراز زیر تیر با تراز روی نشیمن اختلاف دارد و تیر مقداری بالاتر از نبشی نشیمن است. در اینجا یک ابتکار به کار برده شده است و بر روی نشیمن سه ورق به صورت عمودی و به صورت جعبه ای جوش شده اند و تیر بر روی این سه ورق تکیه داده شده است. حالا اشکال این کار چیست؟ در اینجا سطح تماس تیر تنها ضخامت این سه ورق است. در حالیکه در حالت عادی سطح تماس سطح نشیمن است و در اینجا سطح تماس کم شده است. به همین جهت با توجه به سطح تماس کم احتمال ایجاد لهدگی در محل اتصال تیر با این سه ورق وجود دارد. به یاد داشته باشید که محل اعمال نیرو زیر جان تیر است و بال تیر نقش چندانی در انتقال نیروی تیر ندارد و عملاً تمرکز بار در محلی است که جان تیر قرار دارد.

حالا به نظر شما اگر چنین مساله ای پیش آمد باید چه کار کنیم؟ به نظر من اگر نخواهیم نشیمن را بکنیم و دوباره به جای مناسب جوش دهیم که زیاد هم توصیه نمیشود بهتر است یک نشیمن دیگر در تراز زیر تیر جوش کنیم و زیر آن با لچکهای به ارتفاع مناسب به میزان اختلاف تراز بین دو نشیمن نشیمن بالا را به نشیمن پایین اتصال دهیم. البته اگر اختلاف تراز زیاد است که اصلاً نیازی به اتصال دو نشیمن به هم نیست و فقط اتصال نبشی و نشیمن پایین را در بالا تکرار میکنیم

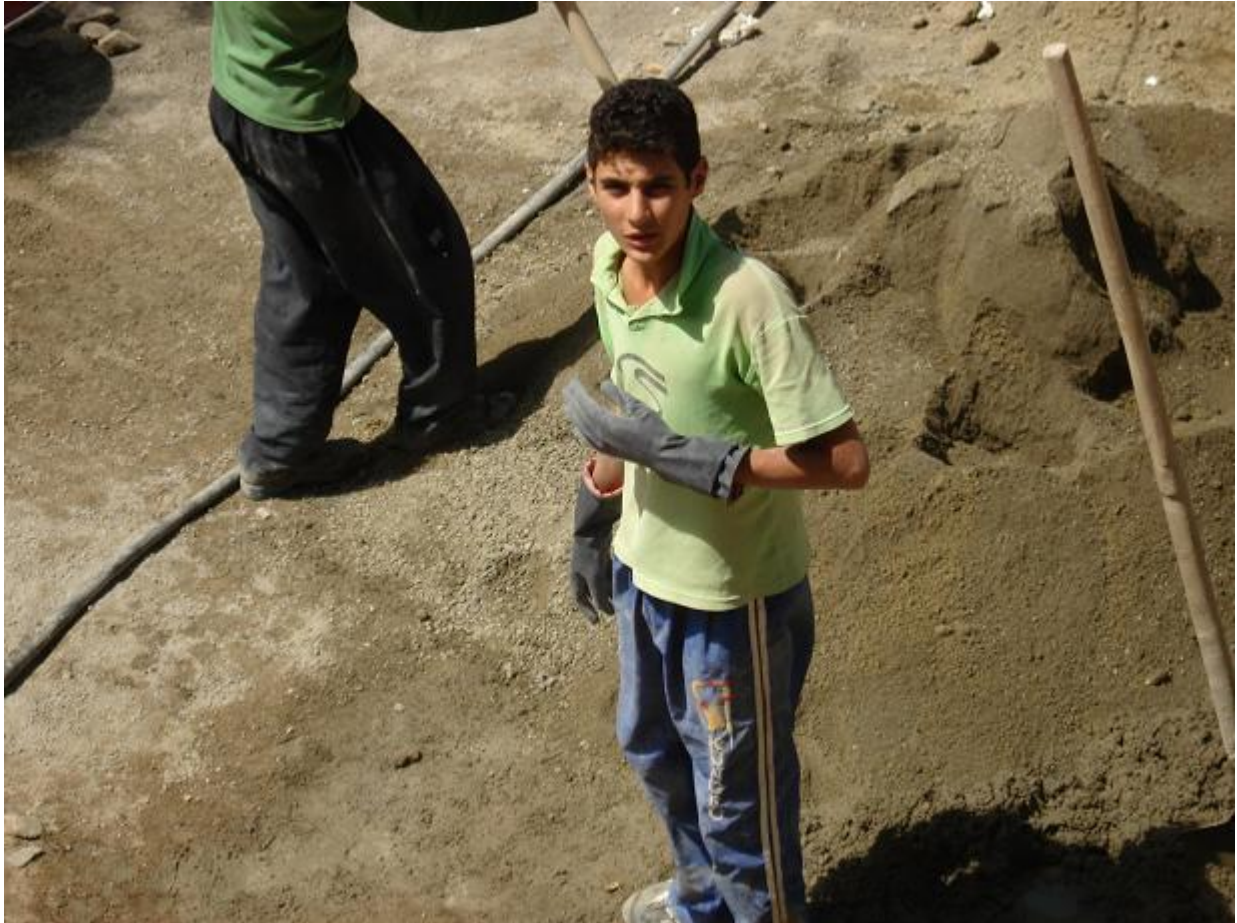
کارگر با سن زیر 15  
به نظر شما جای این بچه کجاست؟ آیا او نباید همانند بقیه هم سن و سالانش به مدرسه برود؟ آیا نباید همانند بقیه هم سن و سالان در وقت بیکاری خود تفریح کند و بچگی کند؟  
از این نمونه ها بسیارند

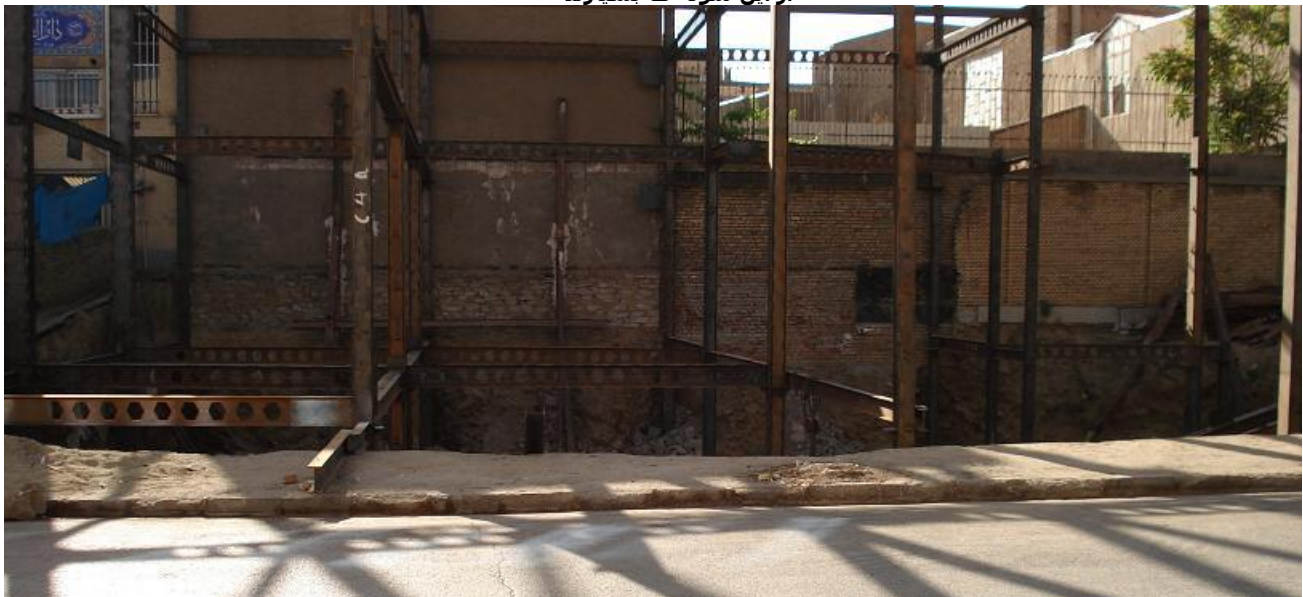
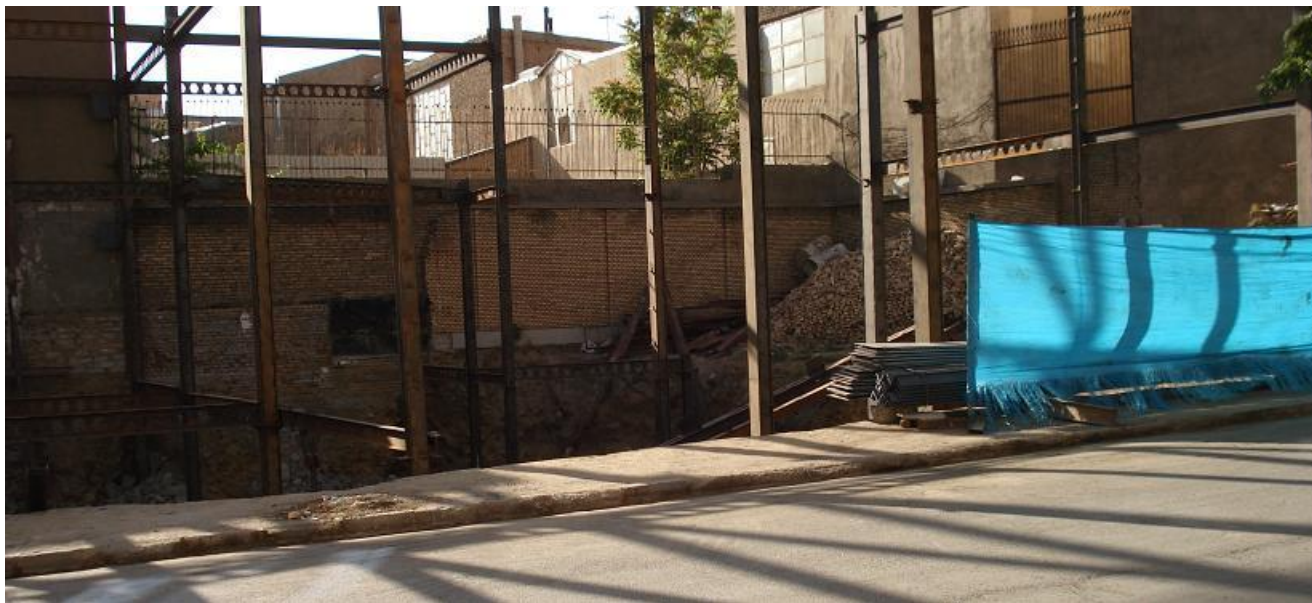
دو عکس بالا کناره یک گود بدون حصارکشی مناسب مطابق ضوابط میحث دوازدهم و ایجاد علایم هشدار دهنده مطابق ضوابط میحث بیستم را نشان میدهد. با توجه به مجاورت این گود در کنار یک خیابان با رفت و آمد عابرین و وسایل نقلیه احتمال ایجاد خطر علی الخصوص در ساعات شب زیاد است.

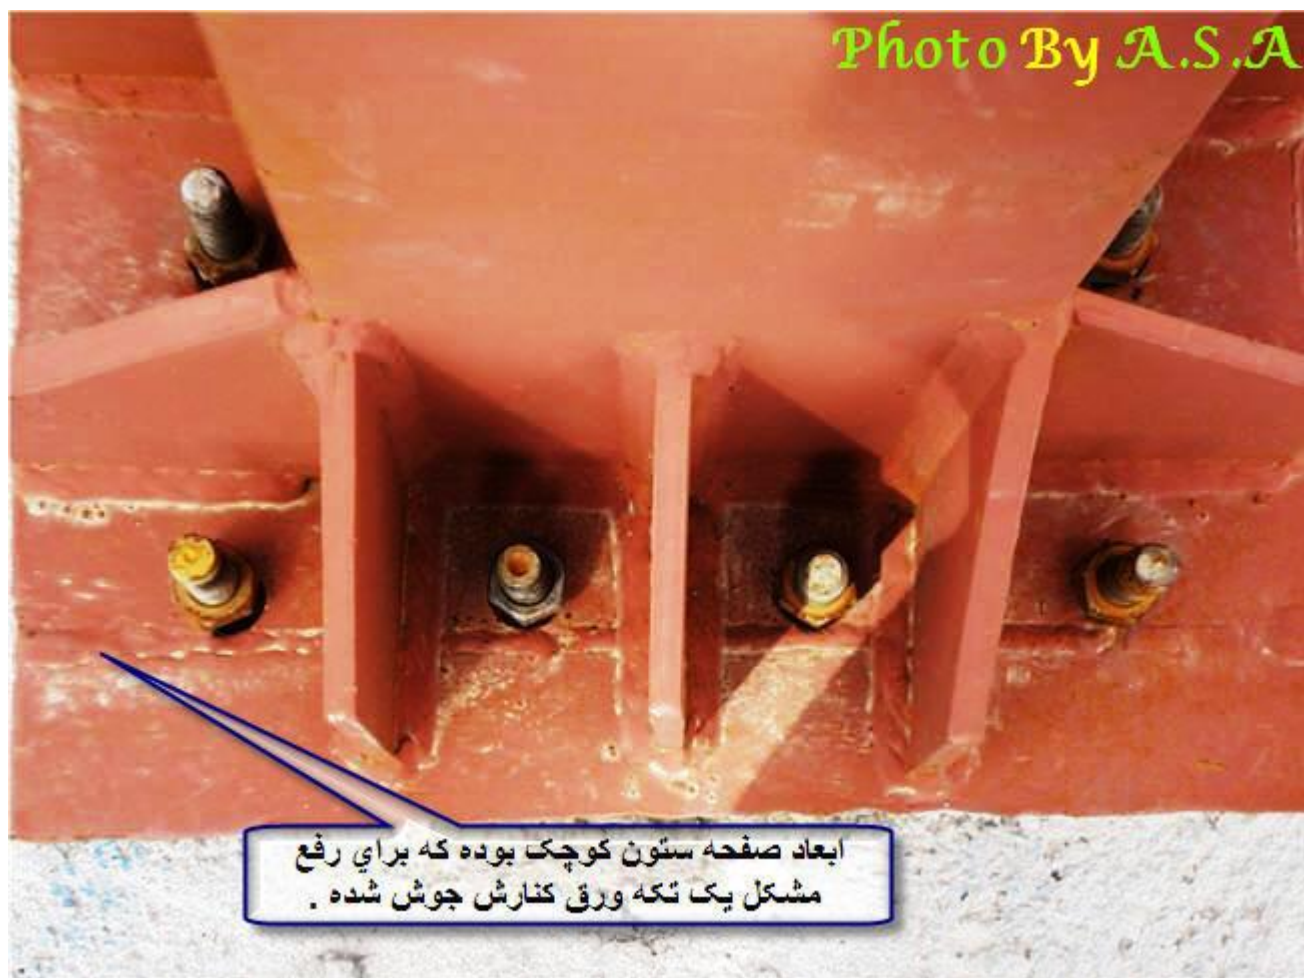
عکس بالا برای صفحه ستون در سازه پیچی هست . در این تصویر صفحه ستون کوچک تهیه شده است و برای اینکه مشکل رفع شود از جوش یک ورق تکه شده در کنار آن استفاده شده است .

- 1- امکان دارد که پیمانکار فقط یک یا دو تیپ ورق خریده باشد و برای چنین ستونی سایز صفحه مورد نظر در کارگاه نباشد .
- 2- دلیل دیگر که کاملاً تجربی هست و دوستان مجری با هاش بیشتر در تماس هستند اینه که در هنگام کارگذاری صفحات - فیکس صفحه خوب انجام نشده و یا در هنگام بتن ریزی صفحه تکان خورده که در هنگام آکس زنی - مجری متوجه شده که آکس ستون مزبور در کناره صفحه میافته و چاره ای جز اینکار نداشته .

اگر مختص یک یا دو ستون هست بهتر است که صفحه تعویض بشه و صفحه جدید با ابعاد بزرگتر کار گذاشته بشه . چون بتن که سفت شده و عملاً کار دیگری نمیشه کرد.

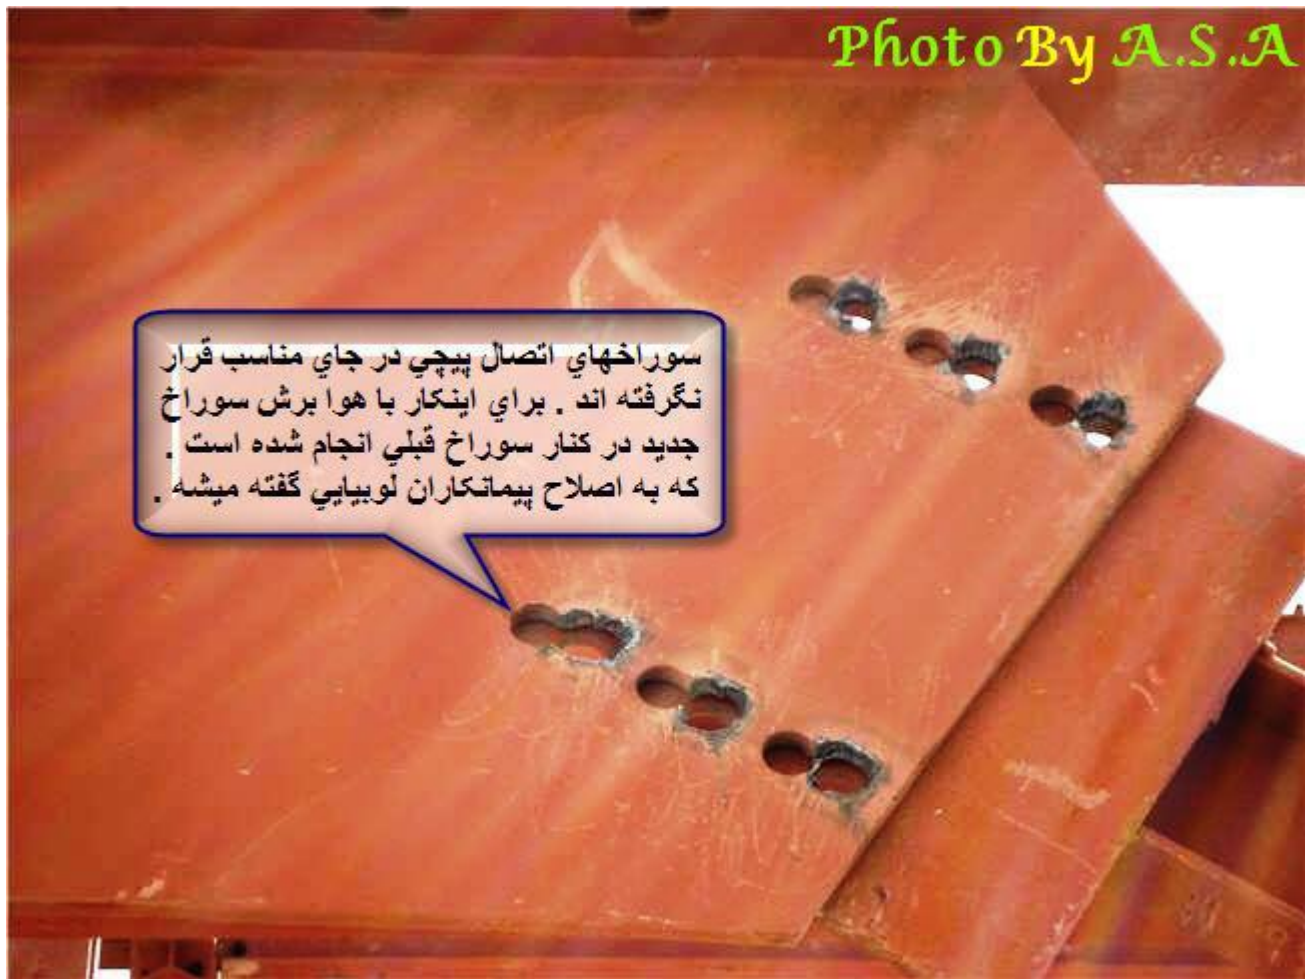
اما عکس دومی که گذاشتم مربوط به سوراخ کاری در اتصالات پیچی هست .  
در این تصویر همانطور که میبینیم سوراخها لوبیایی شده .  
دوستان حتما ضوابط بند 5-2-2-10 مبحث 10 را مطالعه کنید.

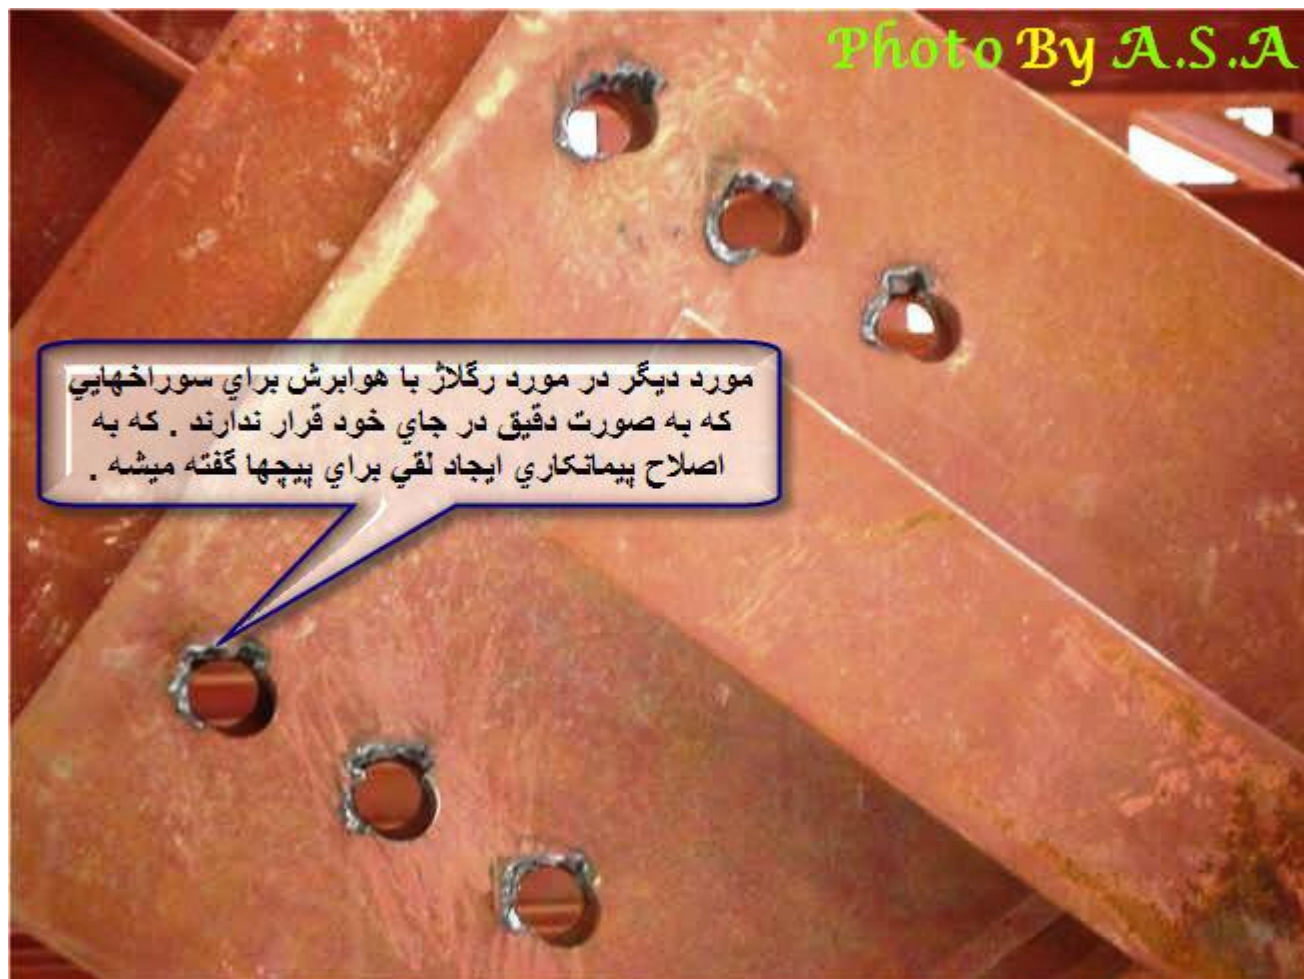
عکس سوم هم ناشی از عدم جابجایی صحیح سوراخ اتصال هست .  
در این حالت سوراخ را با هوا برش لقی دار می کنند تا پیچ بتواند در جای خود قطعات را به یکدیگر متصل کند .  
گشاد کردن سوراخها با هوا برش مجاز نیست و تنها میتوان 15 درصد سوراخها را با برقوزنی و آنهم تا حداکثر 5 میلیمتر افزایش  
فطر داد . در این مورد هم حتما به بند 10-2-2-5 میحث 10 ص 114 مراجعه کنید.

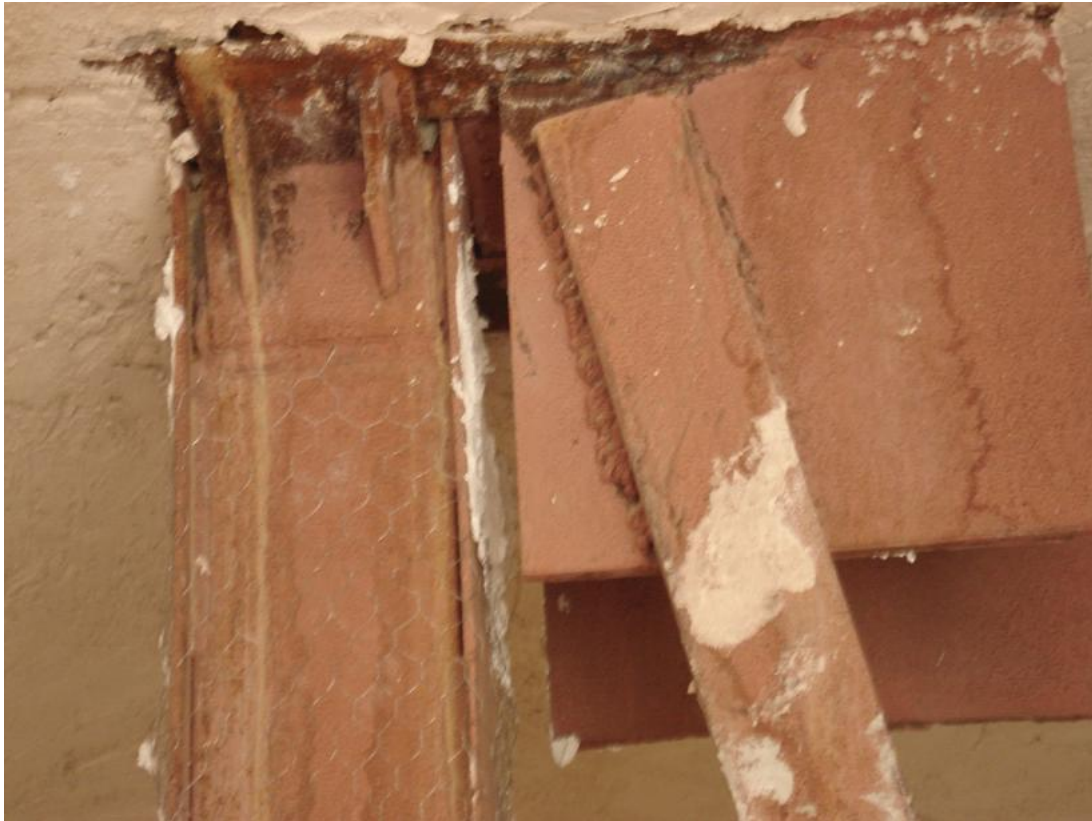
عکس فوق اتصال یک دستک (برای نگهداری تیر طره) به ستون را نمایش میدهد. همانطور که مشخص است ورق اتصال به ستون جوش نشده است و تنها به تیر طره جوش شده است.

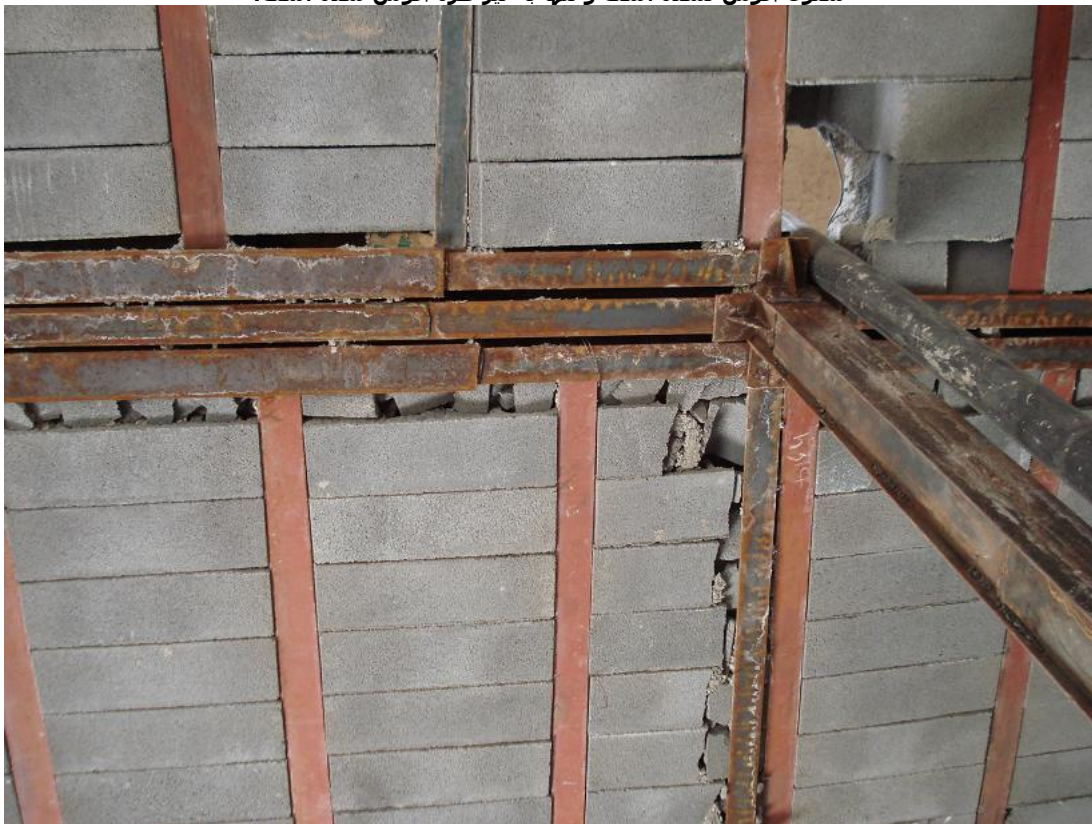
شکل بالا یک پل سه تایی را از زیر سقف نمایش میدهد.

وقتی که یک پل متشکل از چند جز است لازم است که برای انتقال و توزیع مناسب بار بین آنها ، این اجزا با استفاده از بستهایی در فواصل کمتر از 1.5 متر به هم متصل شوند. در اینجا این مساله حداقل از قسمت زیرین انجام نشده است (ممکن است از سمت بال بالای تیرها انجام شده باشد که در اینجا قابل دید نیست). (علی الخصوص در مورد تیر وسطی با توجه به اینکه به طور مستقیم تحت اثر باری نیست این مساله شدیدتر است و در اینجا این تیر عملاً تحت هیچ باری نخواهد بود

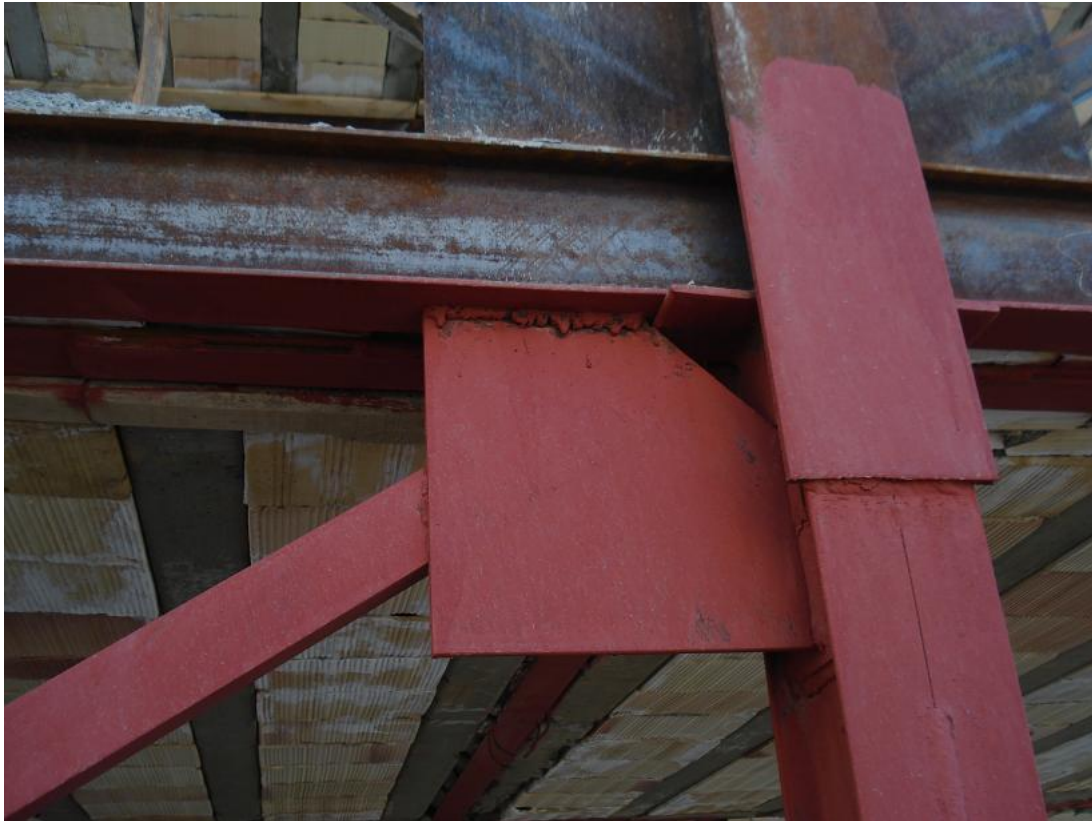
برش قسمتی از گوشه ورق بادبندی که باعث کاهش طول جوش افقی و عمودی شده است .  
در این زمینه در قسمتهای قبل توضیح داده شده است

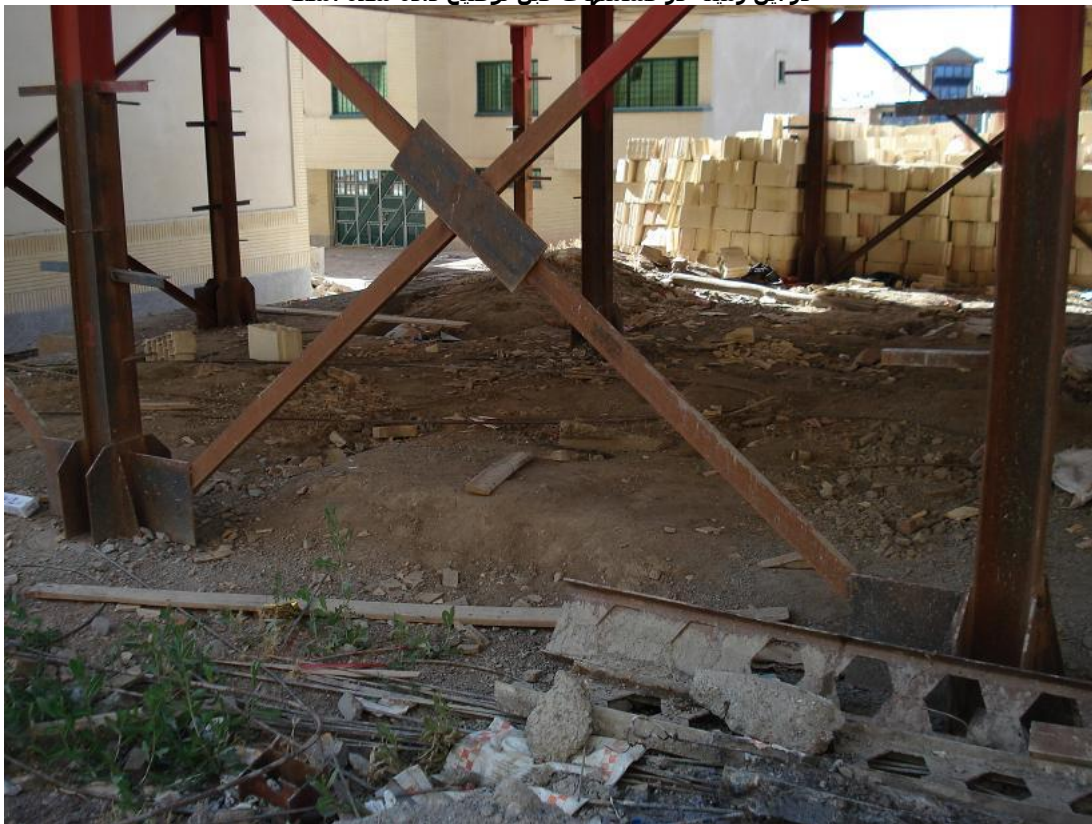
استفاده از مقطع تک برای بادبند

در بالا همانطور که قابل مشاهده است مقطع استفاده شده برای بادبند تک است. پروفیل استفاده شده هم ناودانی است. همانطور که میدانید مقاطع تک در جهت ضعیف خود دارای لاغری بالایی هستند. به یاد داشته باشید که طبق پیوست 2 آیین نامه 2800 حداکثر لاغری مجاز برای بادبندها در صورت استفاده از فولاد ST37 عدد 123 میباشد. در استفاده از مقاطع بادبند حتماً به عدم استفاده از مقطع تک نبشی به طور ویژه توجه داشته باشید. زیرا نبشیهای تک نسبت به محوری که با محورهای اصلی آنها زاویه 45 درجه میسازد دارای شعاع چرخش پایین و به تبع آن ضریب لاغری بالایی هستند

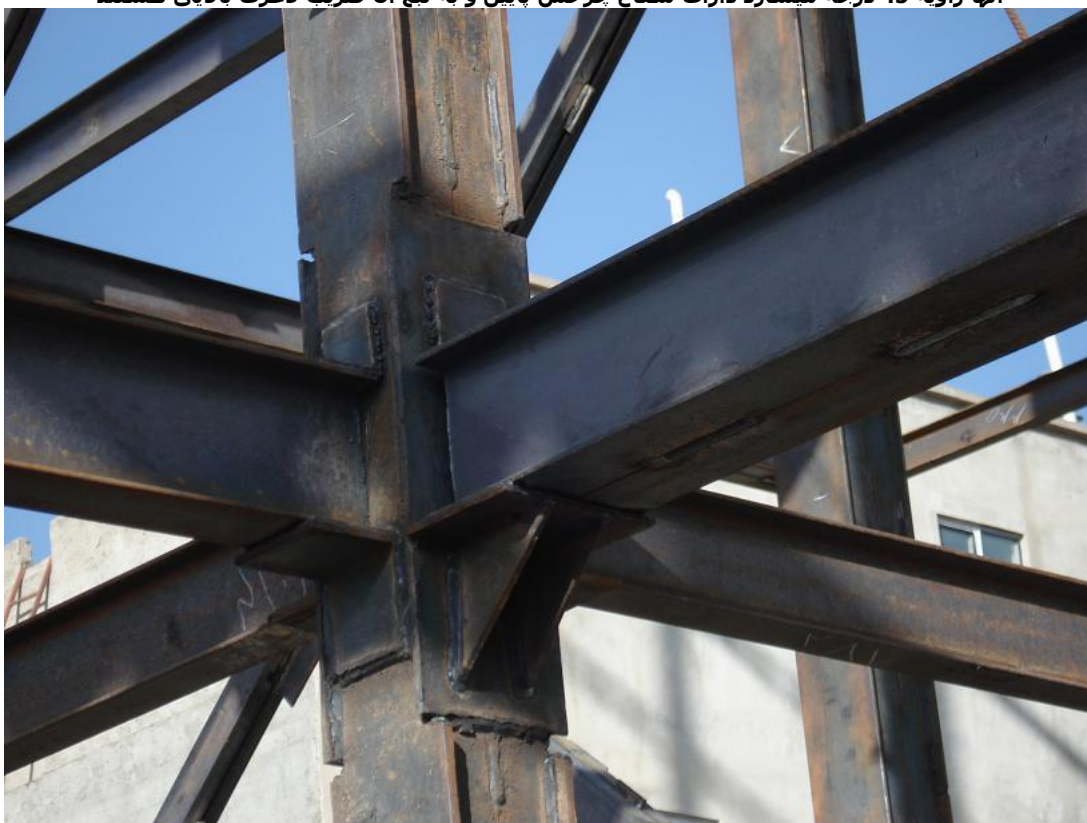
همانطور که دیده میشود در محل اتصال تیرها به ستون برای اینکه تیرها دوبل هستند و تیرها به داخل جان ستون برده شوند و اتصال داده شوند بخشی از بال ستون در مجاورت محل اتصال تیر به ستون بریده شده است که به هیچ وجه لزومی به این کار نبوده است و به این ترتیب ستون در این ناحیه ضعیف شده است.

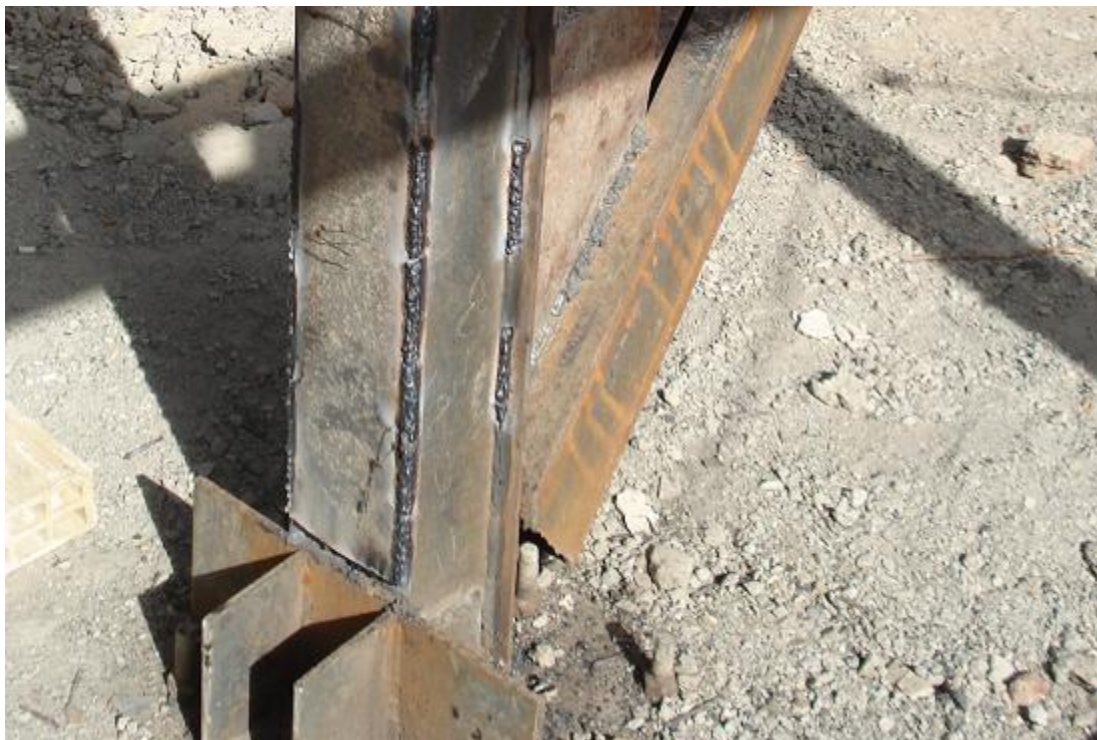
در عکس بالا ورق تقویتی ستون در بالای تراز سخت کننده اتصال ستون به صفحه ستون قطع شده است و تا روی صفحه ستون ادامه داده نشده است

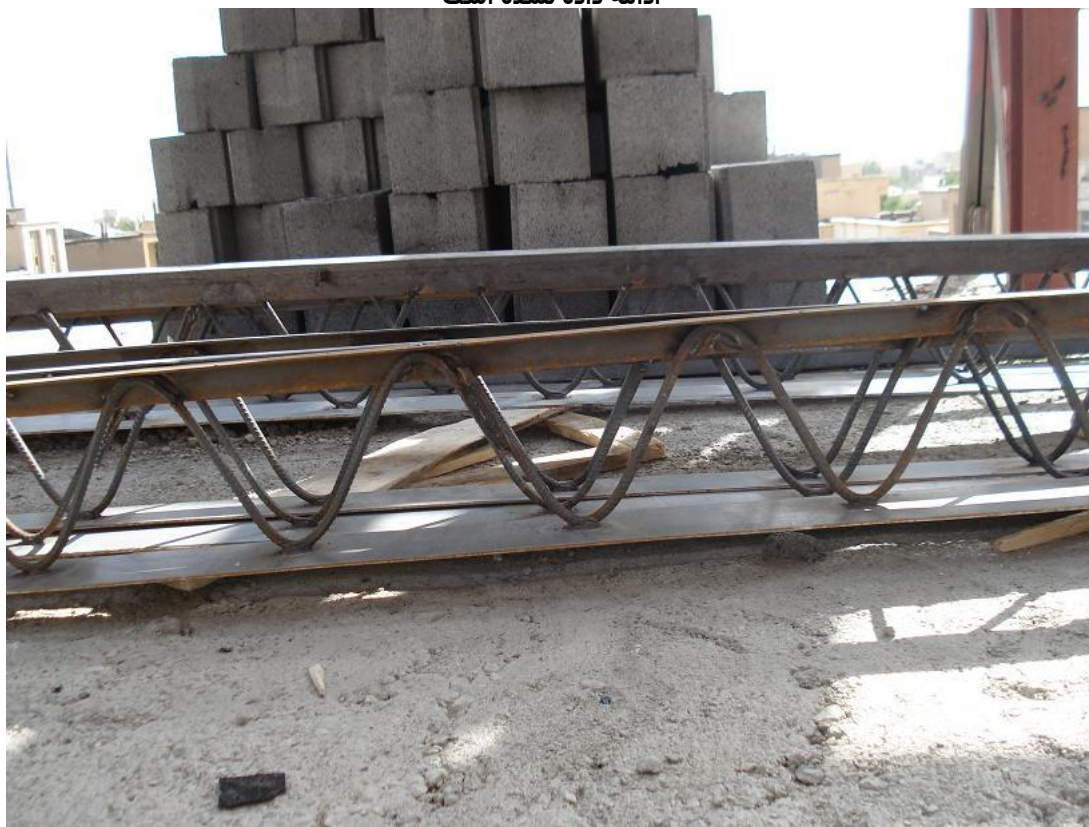
طول جوش کم میلگرد قطری به ورق پایین در تیرچه کرمیت  
عکس بالا یک تیرچه کرمیت را نشان میدهد. همانطور که مشخص است میلگردهای قطری به ورق پایین تیرچه طول تماس کمی دارند و در نتیجه طول جوش کمی نیز جهت اتصال آن دو موجود است. البته در نشریه 151 به ظاهر ضابطه خاصی وجود ندارد ولی به نظر میرسد که برای انتقال نیروها بین ورق پایین و میلگرد قطری حداقل حدود سه سانتیمتر طول تماس افقی بین این

میلگرد و ورق پایین تیغه لازم باشد. این موضوع را هم باید در نظر داشته باشیم که به علت ضخامت کم ورق پایین تیغه کرمیت (در حدود 3 تا 4 میلیمتر ضخامت) بعد جوش زیادی برای اتصال این دو نمیتوان در نظر گرفت و در نتیجه به جای بالا بردن بعد جوش باید طول جوش را اضافه کرد.

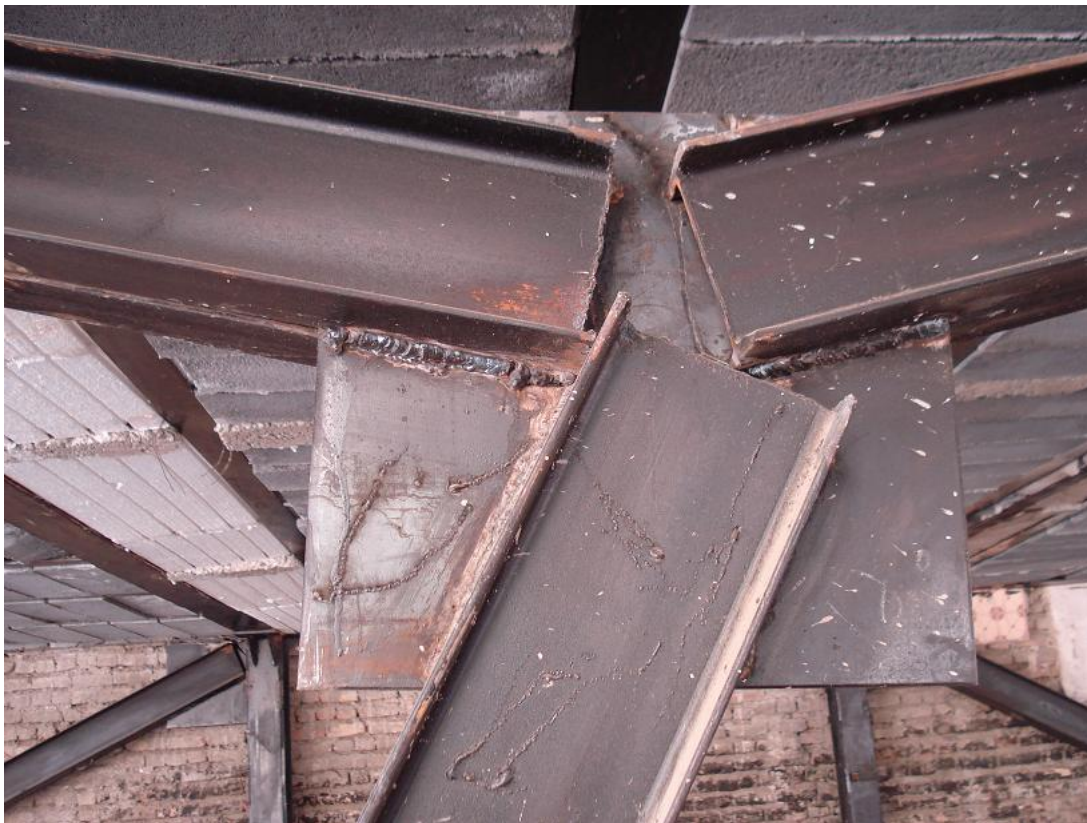
عکس بالا اتصال وسط در یک بادبند Y شکل با اصطلاحاً پرده ای است. جدا از آنکه کلاً اینگونه بادبندها به علت عدم مهار جانبی در وسط زیر سوال هستند، در شکل همانطور که مشخص است محور سه بادبند با هم هم‌مرس نیستند و عملاً بادبندها نسبت به هم دارای خروج از محوری هستند که باعث ایجاد لنگر در اتصال میشود.

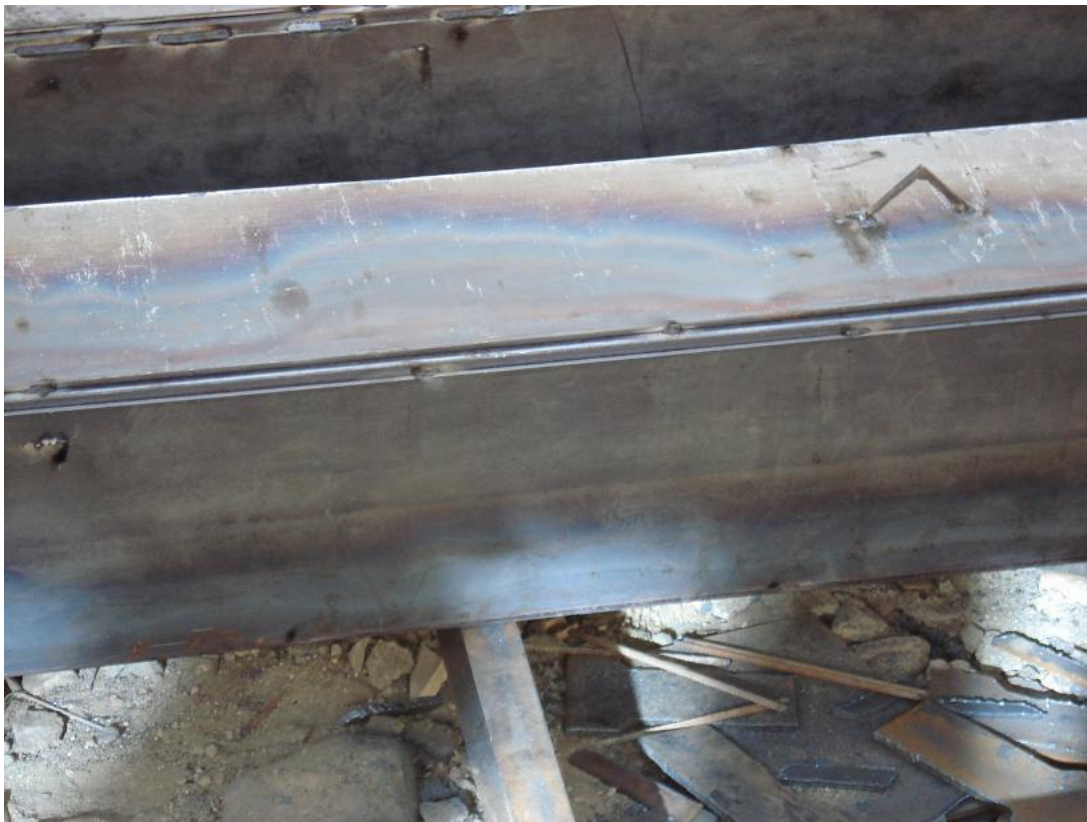
**گداختگی ورقهای ستون در اثر گرمای جوش**  
عکس بالا یک ستون تیرورقی را پس از جوشکاری نشان میدهد. همانطور که در شکل دیده میشود در اثر گرمای جوش ورقهای ستون دچار گداختگی شده اند. این مساله احتمالاً در اثر آمپر بالای دستگاه جوش و عدم مهارت جوشکار بوده است

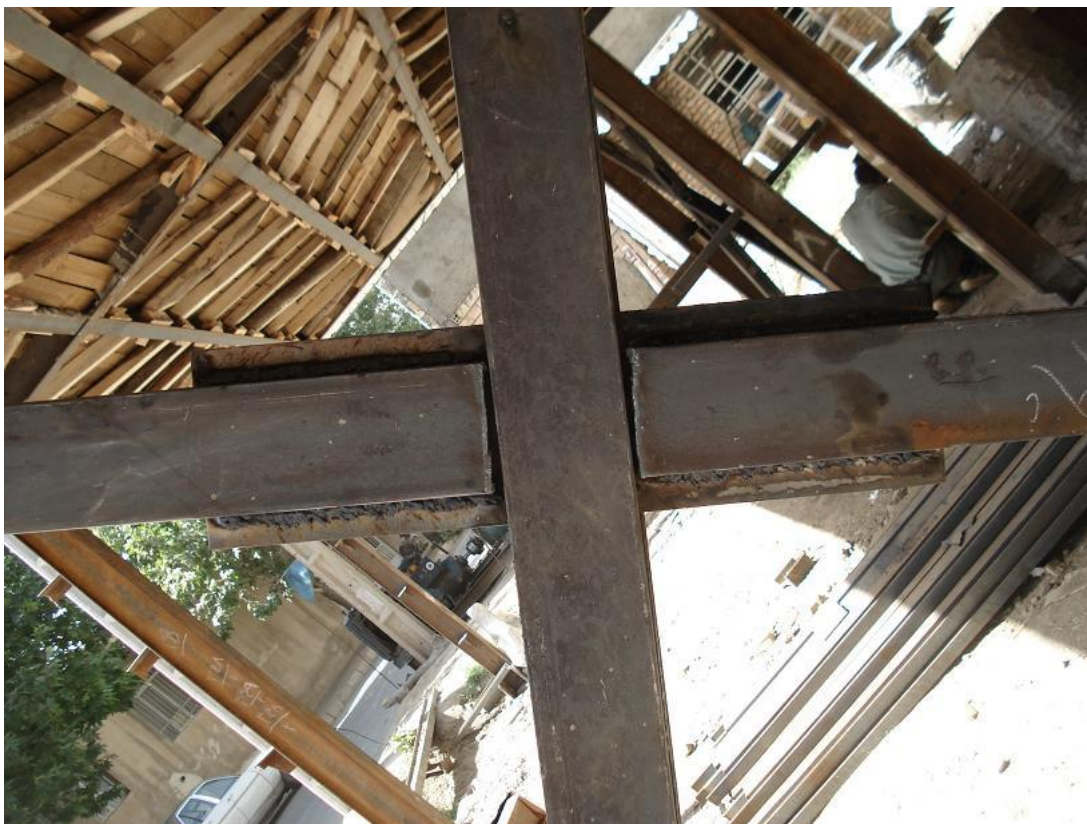
ضربداری عدم تناسب ابعاد ورق بادبندی با نمره بادبند در اتصال وسط بادبند نشده است. ولی منطقی است که این اتصال نیز در مورد اتصال وسط ورقهای بادبندی در آیین نامه به طور خاص مطلبی آورده کششی بادبندها طراحی شود و بر این اساس لازم است که سطح مقطع ورق همانند بقیه اتصالات بادبندی برای ظرفیت اینجا همانطور عرضی (یعنی حاصلضرب عرض ورق در ضخامت ورق) حداقل برابر سطح مقطع بادبند باشد. در بادبندی در جهت مقطع بادبند است میتوان کم بودن سطح مقطع ورق را که دیده میشود با توجه به عرض کم ورق که تقریباً اندکی بیش از عرض حدس زد
