## در اجرای سازه ها عکسهای از اشکالات

تهیه کننده:

احمد رضا جعفری

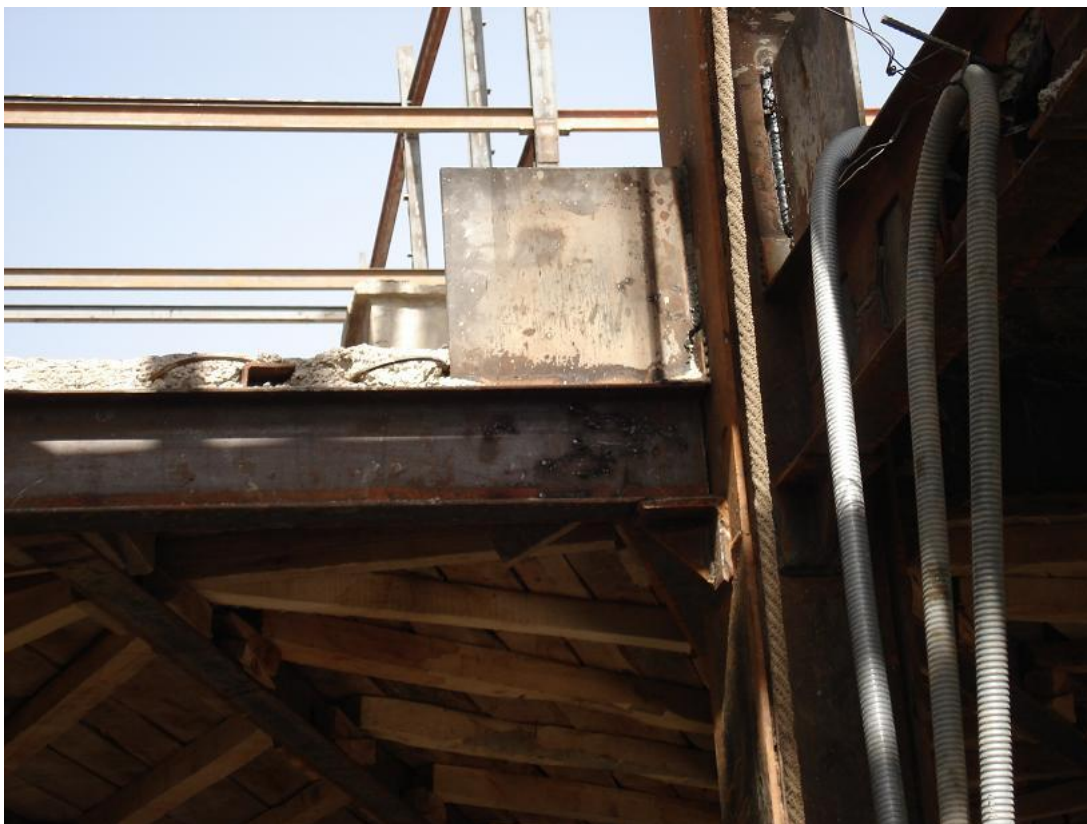
بتنریزی نامناسب در کناره های سقف کامپوزیت

عکس بالا مربوط به کناره های یک سقف کامپوزیت است .

برای آنکه یک دیافراگم واقعاً صلب داشته باشیم لازم است که دال سقف به طور کامل با تمامی اجزای دیگر سقف پیوسته باشد. متأسفانه در بتنریزیهای سقف کامپوزیت بعضاً توجه کافی به پیوستگی برخی اجزای کناری سقف با دال سقف نمیشود. در اینجا دیده میشود که ورق بادبندی موجود به بتن پیوسته نیست و کناره های خارجی آن بتنریزی نشده است. این در حالی است که ورق بادبندی با توجه به نیروهای زلزله زیادی که باید منتقل نماید از مهمترین اجزای دیافراگم سقف است. یکی از برشگیرهای سقف هم در شکل نمایان است پیوستگی مناسبی با بتن ندارد و بتن به قسمتهایی از زیر بال نبشی (برشگیر) نفوذ نکرده است که این مساله احتمالاً ناشی از عدم وایبره مناسب بتن است.

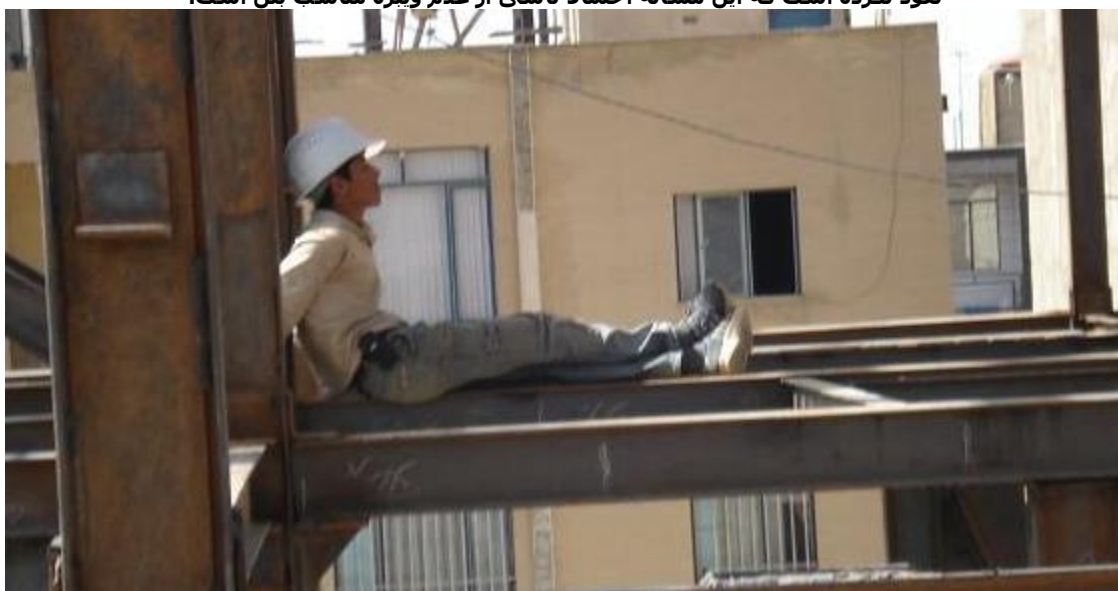
کارگر زیر 15 سال بدون وسایل ایمنی در بالای اسکلت ساختمانی

عکس واضح است. کارگری که مطمئناً زیر سن قانونی کار است بدون وسایل ایمنی و فقط با کلاه ایمنی بالای اسکلت ساختمان را برای استراحت خود انتخاب کرده است !!

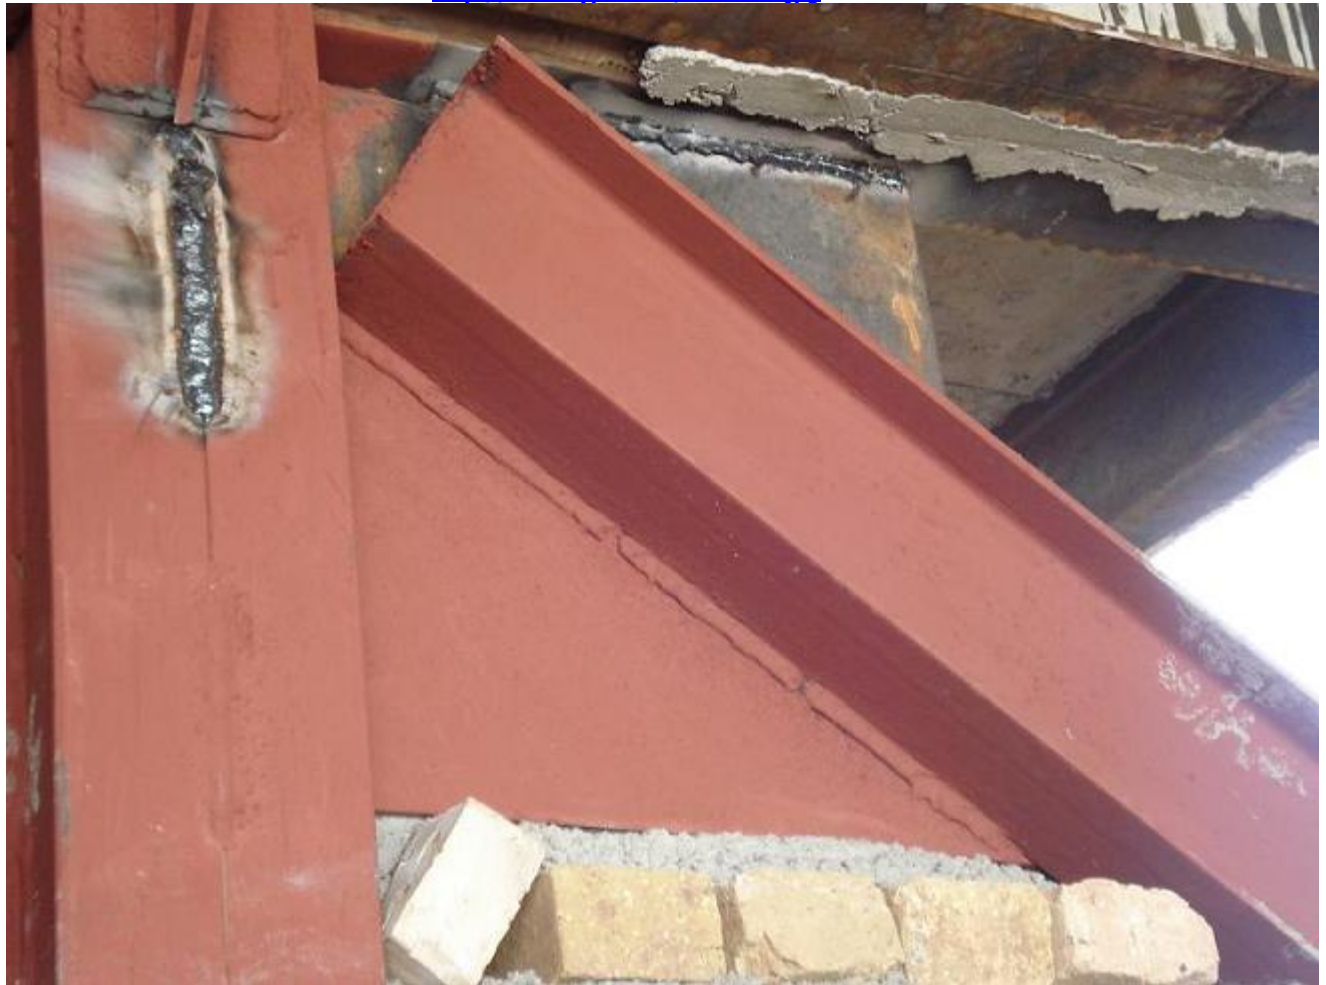
عدم جوش پیوسته ستون در محل اتصال ورق بادبندی  
قبلاً در همین تاپیک قرار داده شده است مشابه این عکس  
ستون را نشان میدهد. همانطور که دیده میشود اجزای تشکیل دهنده ستون در مجاورت عکس بالا یک اتصال بادبندی به تیر و  
بادبند به تیر هم کم باشد. قسمتهای اتصال دارای جوش پیوسته نیستند. غیر از آن به نظر میرسد که بعد جوش اتصال ورق این  
شده است از ورق بادبند هم به علت مجاورت با نبشی بریده

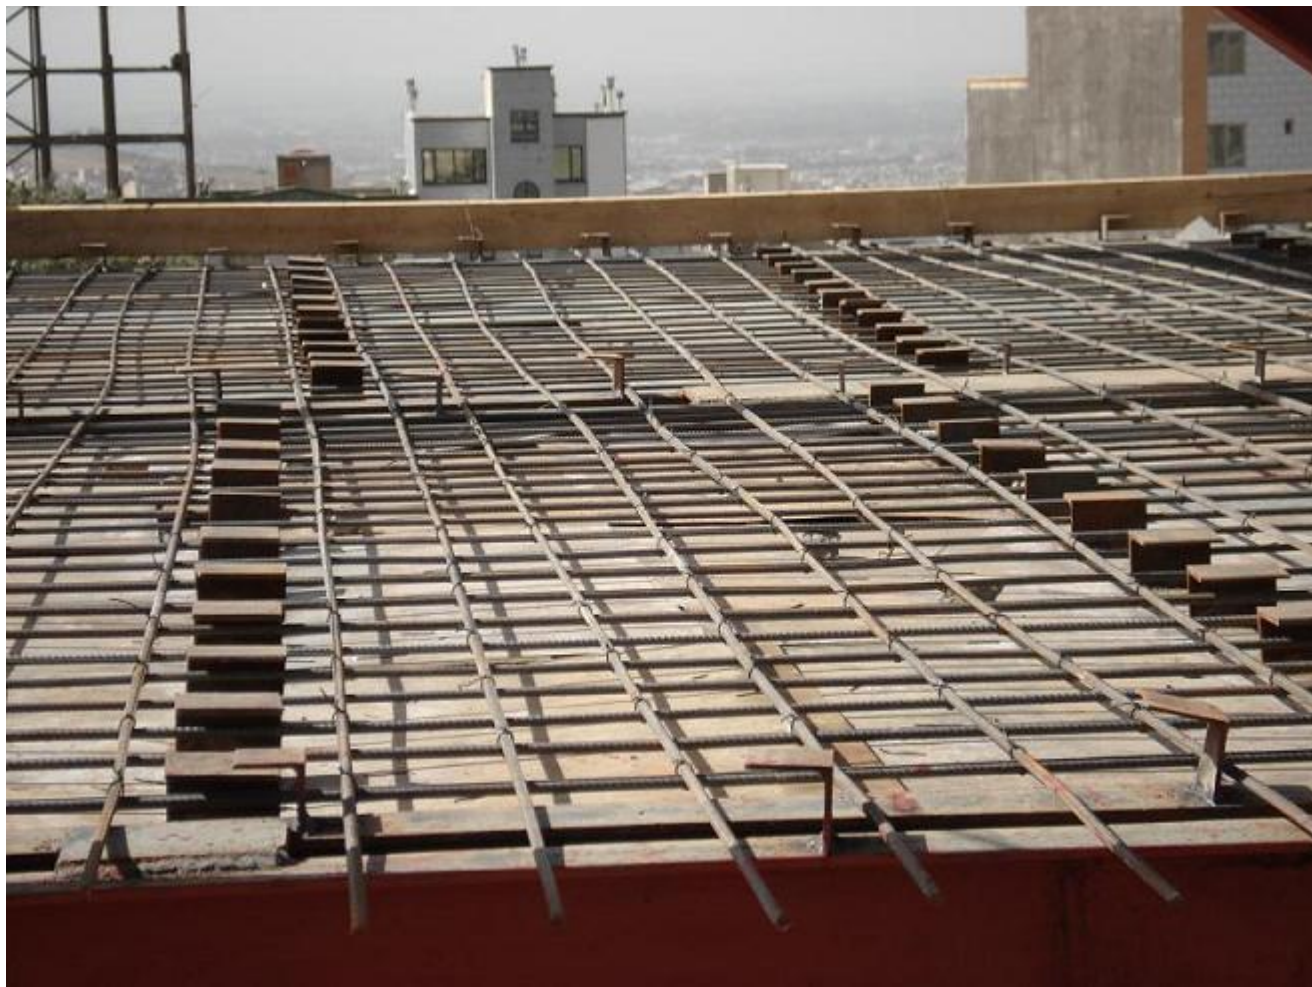
استفاده از نبشی به عنوان برشگیر در سقف کامپوزیت  
از نبشی استفاده سقف کامپوزیت قبل از بتنریزی را نشان میدهد. همانطور که مشخص است به عنوان برشگیر عکس بالا یک شده است.

- ولی هیچ بندی که به چند میث دهم به صراحت در مورد منع استفاده از نبشی به عنوان برشگیر صحبت نکرده است هر - نیز در آیین نامه دیده نمیشود نوعی استفاده از مقاطع غیر از ناودانی و گلمیخ را تایید نماید.

- مینماید نبشی نسبت به ناودانی طول جوش کمتری را تامین -
- دال بتنی قرار دارد و نسبت به محور جوش مقداری خارج از نیروی که باید جوش منتقل نماید با توجه به اینکه این نیرو در وسط - نماید. در حالت محور عمود بر تیر ایجاد مینماید که جوش باید آن را نیز علاوه بر خود نیرو تحمل محوری دارد لنگری را هم حول محور ضعیف جوش وارد میشود احتمالاً نتواند آن را استفاده از نبشی چون فقط دو خط جوش افقی وجود دارد و این لنگر حول ناودانی چون 4 خط جوش وجود دارد و مقطع جوش به صورت یک پاکس در می آید لنگر وارده تحمل کند. اما در حالت استفاده از هم به راحتی تحمل میشود و به این ترتیب به نظر میرسد ناودانی از نبشی مناسبتر است

- به بال تیر دارای اهمیت زیادی است. بر خلاف تصور نیروی که به برشگیرها وارد میشود نیروی کمی نیست و جوش برشگیر - نیروهای وارد بر برشگیرها معرفی میکند مراجعه کرد برای این منظور میتوان به جدولی که در میث دهم

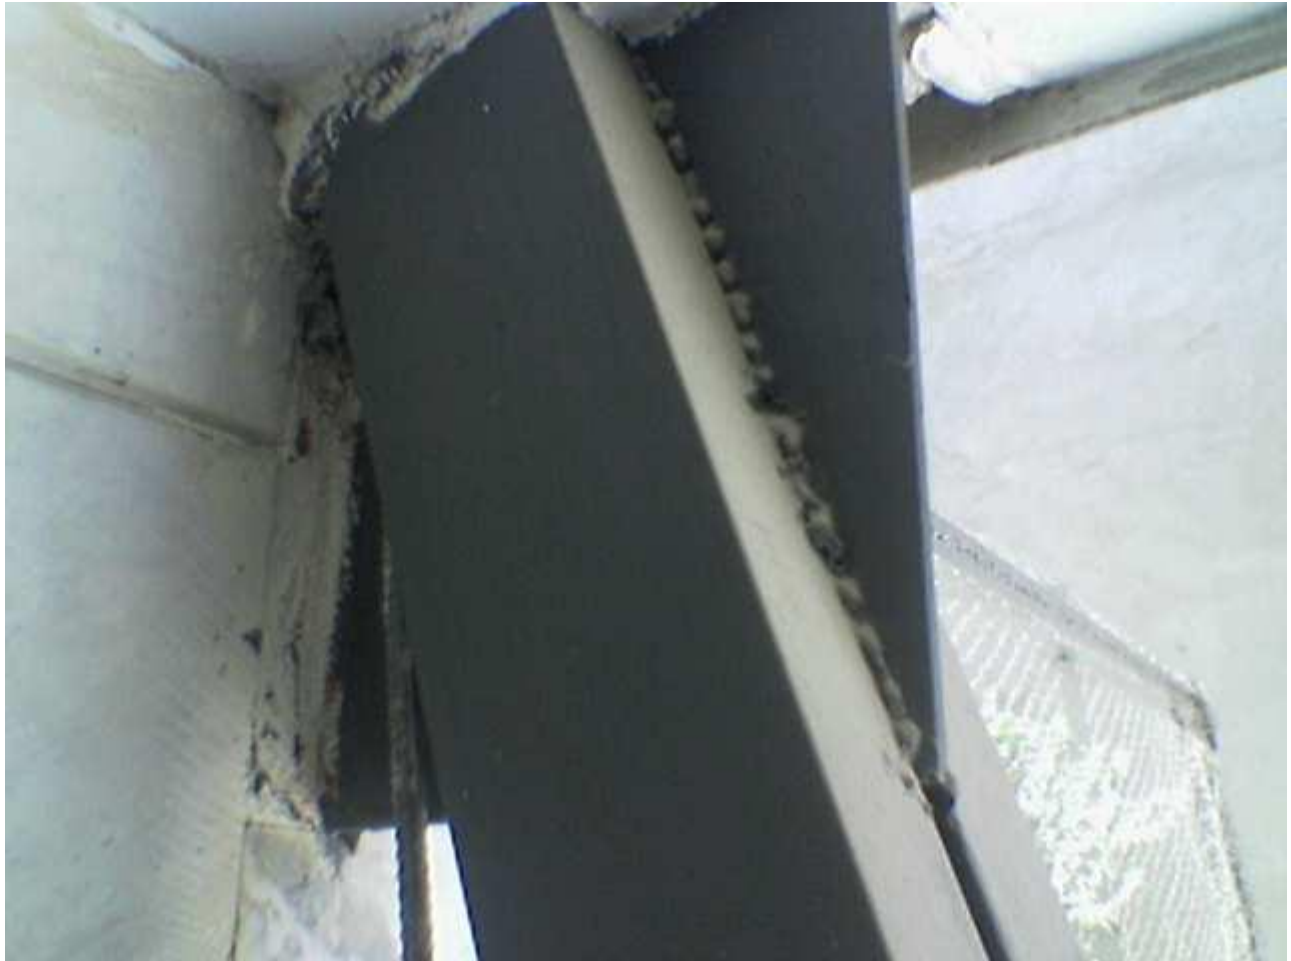
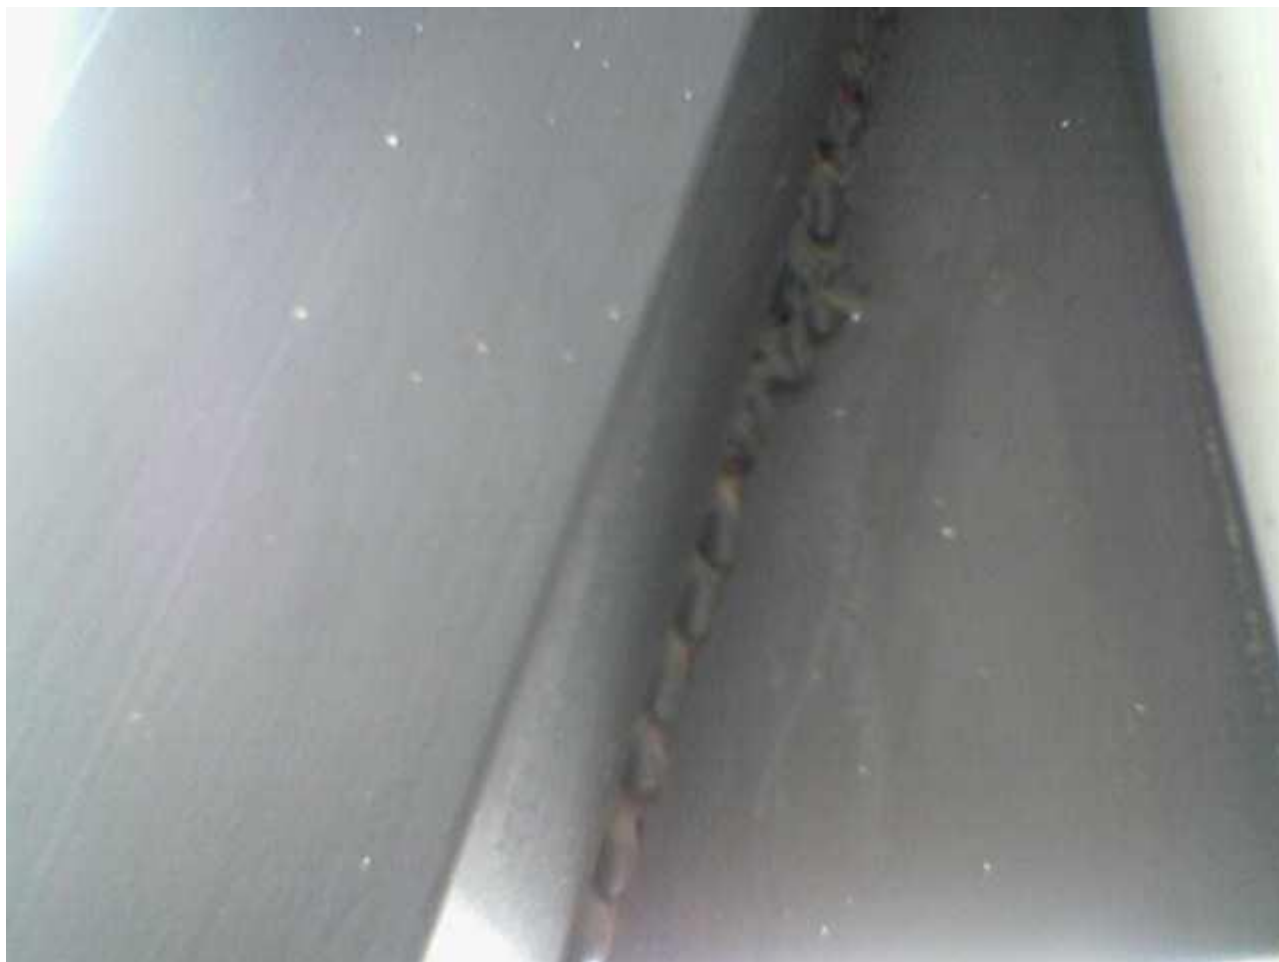
دو عکس بالا هم مربوط به اتصال یک بادبند (یا دستک) میباشد.  
میرسد که جوش اتصال دارای پیوستگی نمیباشد. آثار لوجه هم در جوش دیده میشود به نظر  
اتصال دهد قابل ذکر است که یک جوش خوب باید به صورت پیوسته و زنجیره ای دو قطعه را به هم  
برای سایت ارسال شده است این دو عکس توسط آقای سینا رستم آبادی دانشجوی رشته مهندسی معدن

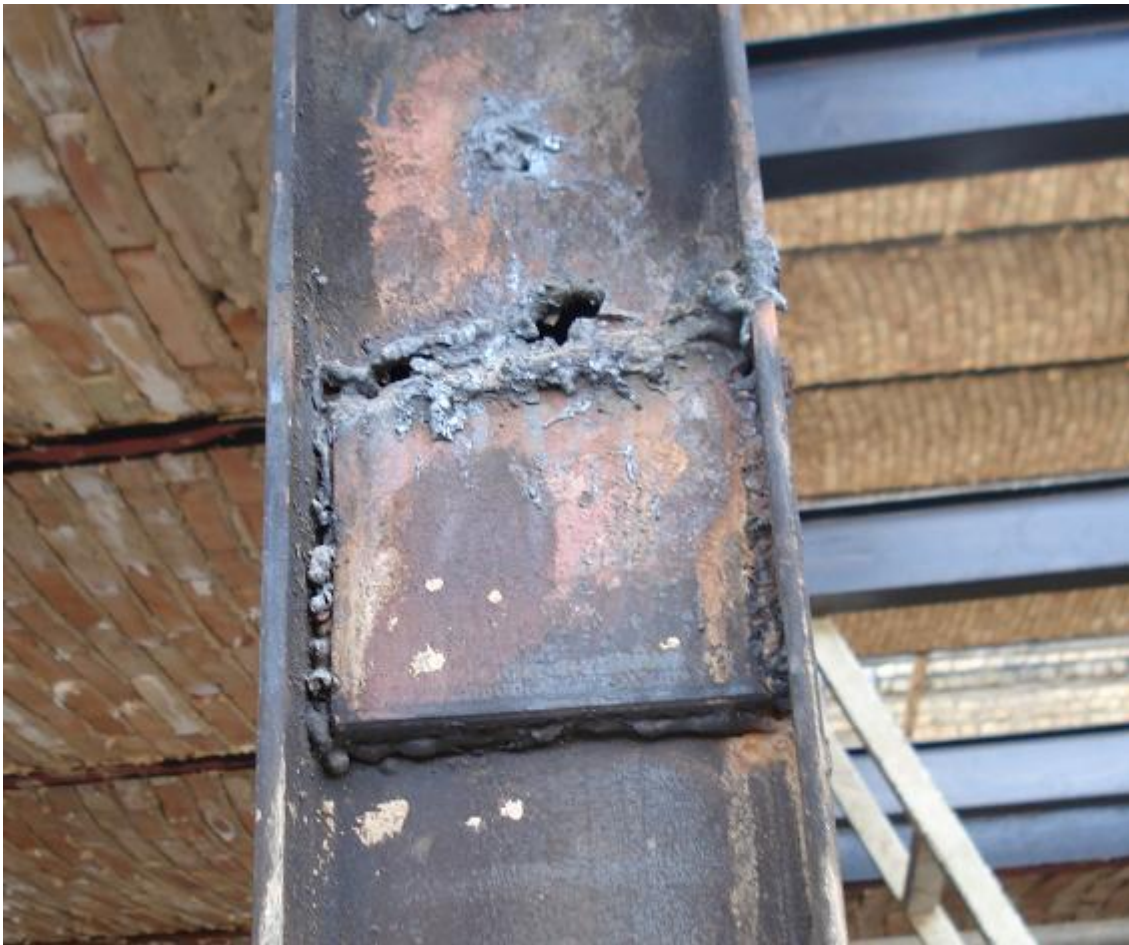
عکس از یک ستون و وصله آن میباشد .  
به نظر خود عکس واضح است و نیازی به توضیح ندارد.

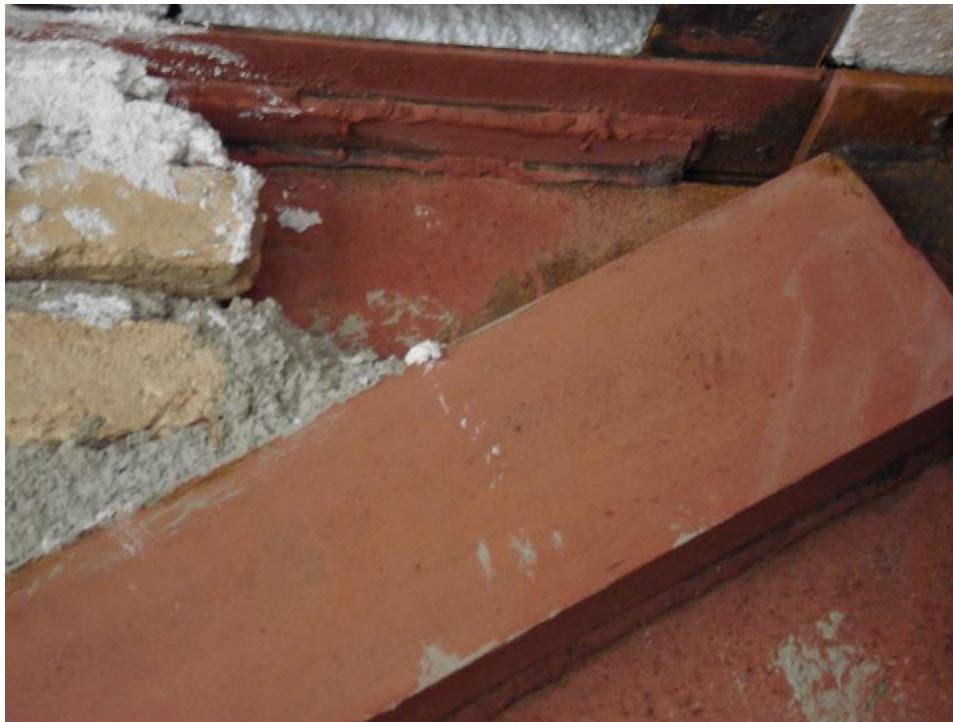
عکس بالا از یک اتصال ورق بادبندی البته پس از دیوارچینی است .  
ورق بادبندی از زیر به ورق تقویت تیر جوش شده است که این ورق در نزدیکی ستون قطع شده است و به همین جهت به علت اختلاف تراز بین ورق بادبندی و زیر بال تیر قسمتهایی از ورق بادبندی در محلی که ورق تقویتی قطع شده است به زیر تیر جوش نشده است.

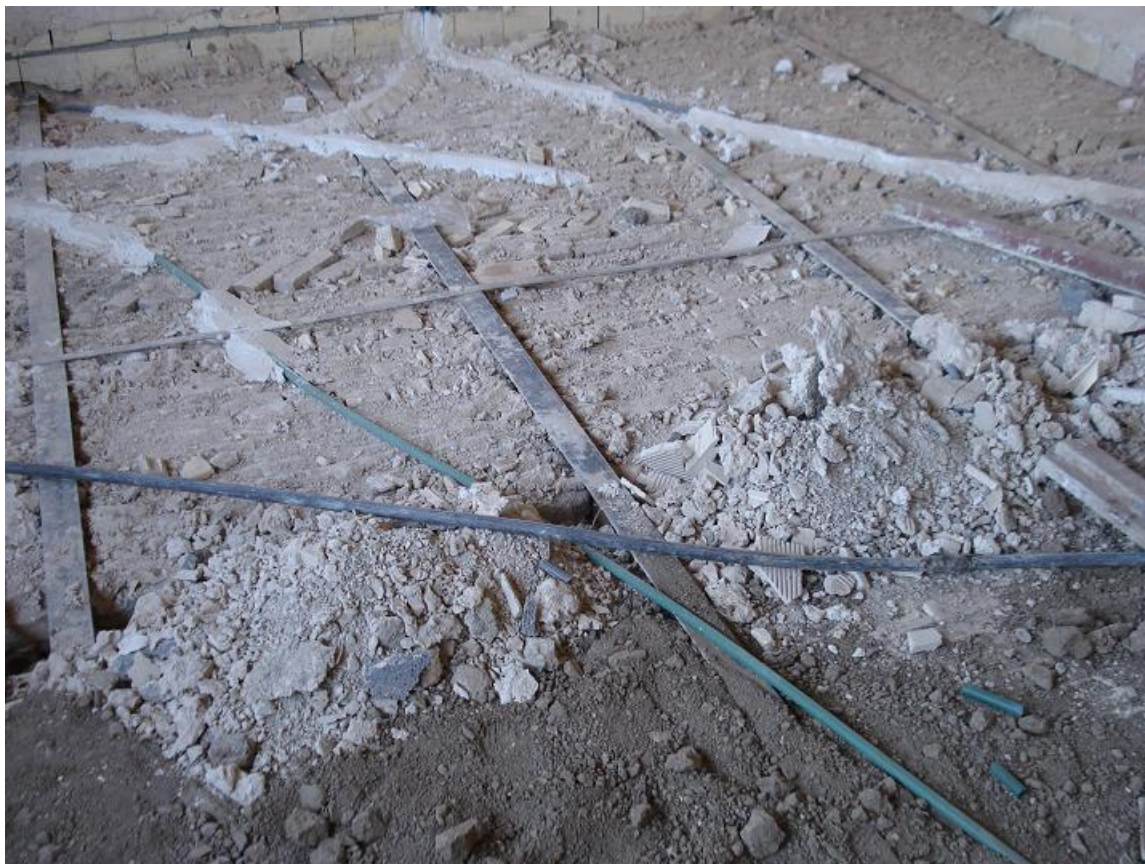
عدم استفاده از میلگرد ضربدری در سقف طاق ضربی  
عکس بالا از یک سقف طاق ضربی گرفته شده است. جدا از آنکه استفاده از این سقف به علت صلیبیت پایین اصلاً توصیه نمیشود (هر چند منعی در آیین نامه ها برای استفاده از این سقف وجود ندارد) ولی لازم است در هر صورت برای ایجاد صلیبیت از میلگردهای ضربدری برای ایجاد یکپارچگی سقف استفاده گردد. در اینجا اثری از میلگرد ضربدری دیده نمیشود و در عوض میلگرد و یا تسمه هایی عمود بر راستای تیرها به بال تیرها جوش شده است که ظاهراً استفاده از آنها به جای میلگرد ضربدری بوده است. در استفاده از میلگردهای ضربدری به نظر میرسد که باید ضوابط فصل سوم آیین نامه 2800 را هم در نظر گرفت عکس از زاویه دیگر :

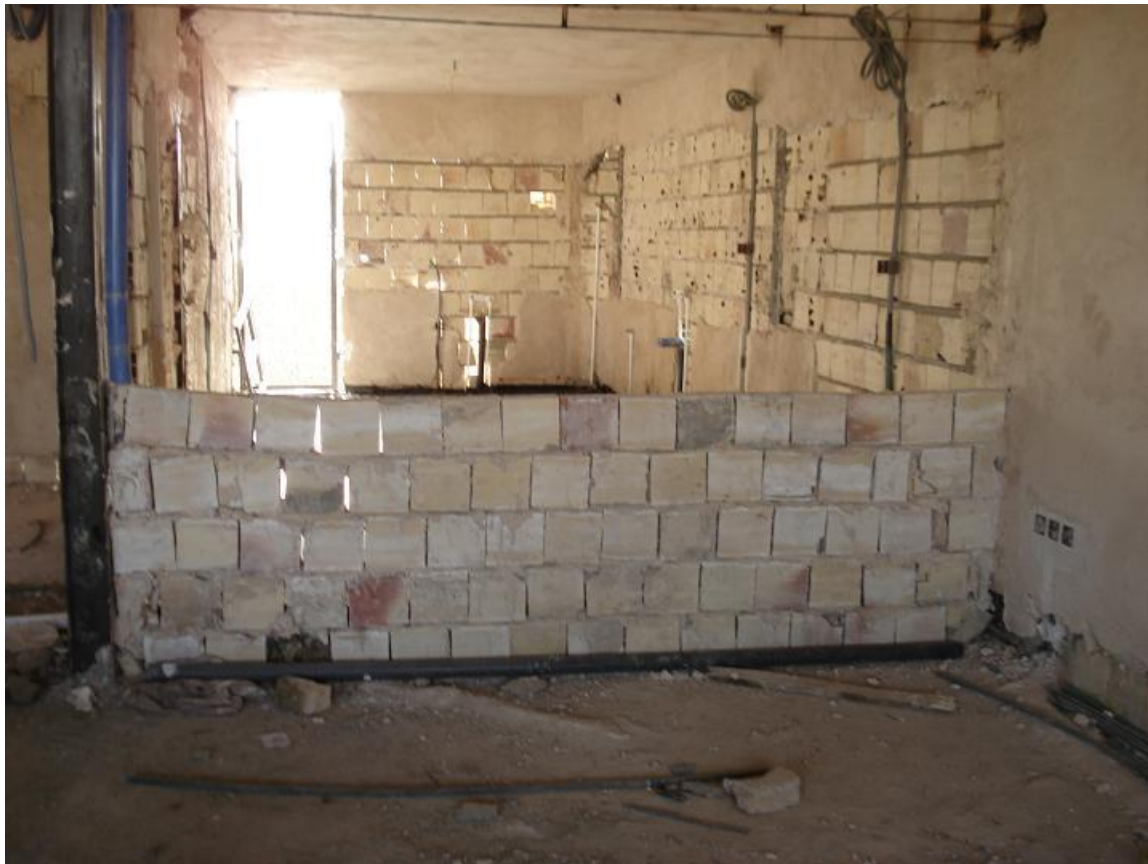
عکس بالا هم از یک دیوار آشپزخانه در قسمت این آن گرفته شده است .  
با نگاهی به عکس ناشاقولی دیوار با کمی دقت قابل مشاهده است. این ناشاقولی در قسمت بالا سمت چپ بهتر قابل مشاهده است .

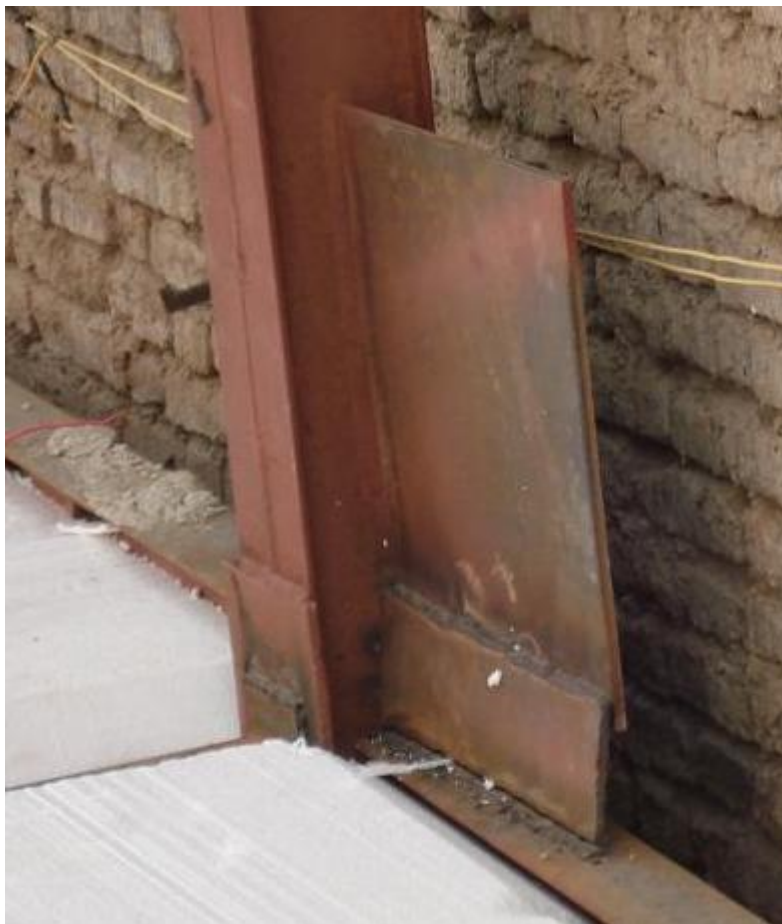
عکس بالا هم باز مربوط به یک ورق بادبندی است. به هر دلیل ورق بادبندی در تراز درست نصب نشده است و برای جبران این مساله یک تکه ورق در زیر ورق به ورق اصلی جوش شده است. این ورق همانطور که دیده میشود کمی کج به ورق اصلی متصل شده است و از طرف دیگر تنها از یک طرف به ورق اصلی جوش شده است. این در حالی است که حتی اگر به جای کردن ورق قبلی و جوش آن ورق در جای اصلی بخواهیم این را حل را هم انتخاب کنیم برای انتقال نیروها باید ورق وصله از دو طرف به ورق اصلی جوش شود و نه از یک طرف. چون در پایین این ورق به بال بالای تیر از دو طرف جوش میشود، برای انتقال نیروها باید ورق وصله به ورق بالایی هم از دو طرف جوش شود.

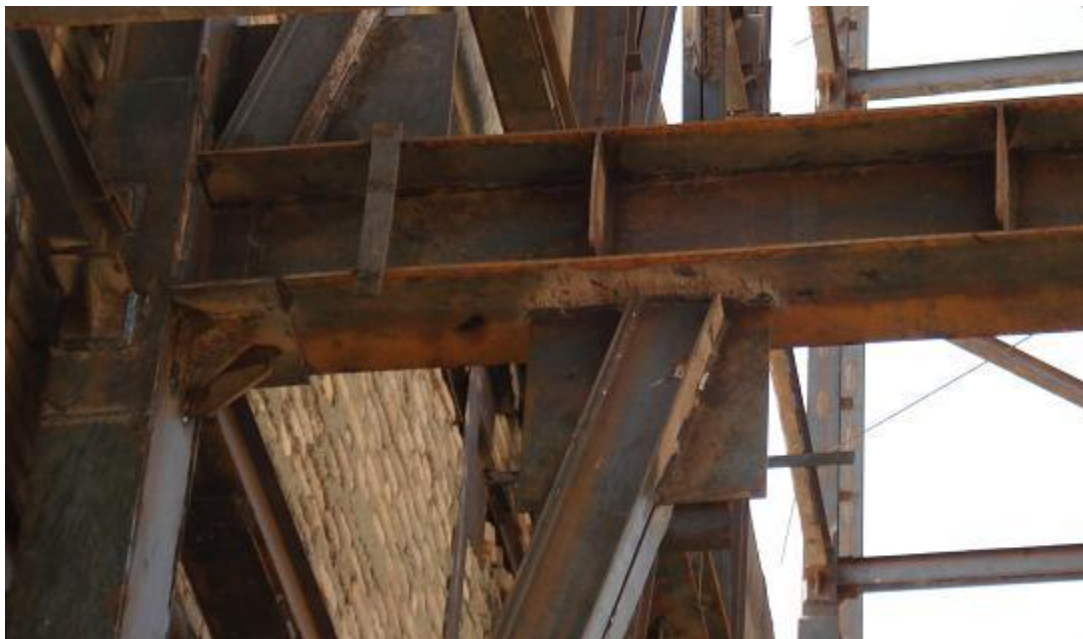
**در محل مناسب EBF عدم قرارگیری سخت کننده در بادبند**  
دقیقاً باید در محل تلاقی است. سخت کننده ها در تیر قرار داده شده است. ولی سخت کننده EBF مربوط به یک بادبند عکس بالا محل قرار داده شده است. غیر از آن بادبند و ورق بادبندی هم نسبت به محور تیر و بادبند قرار داده شود که در اینجا خارج از این اجرا شده اند هم خارج از محور

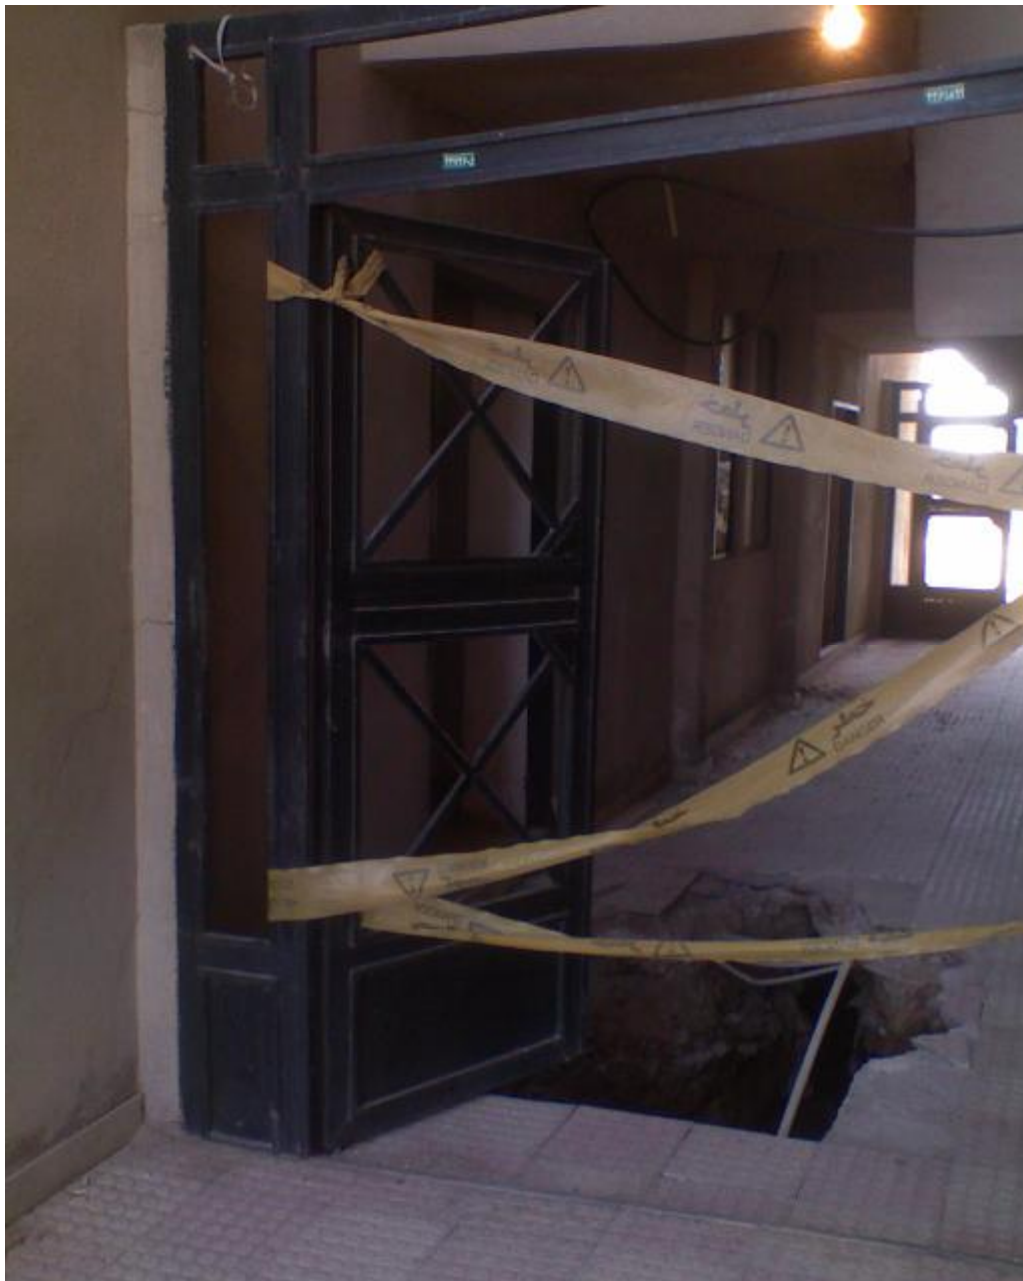
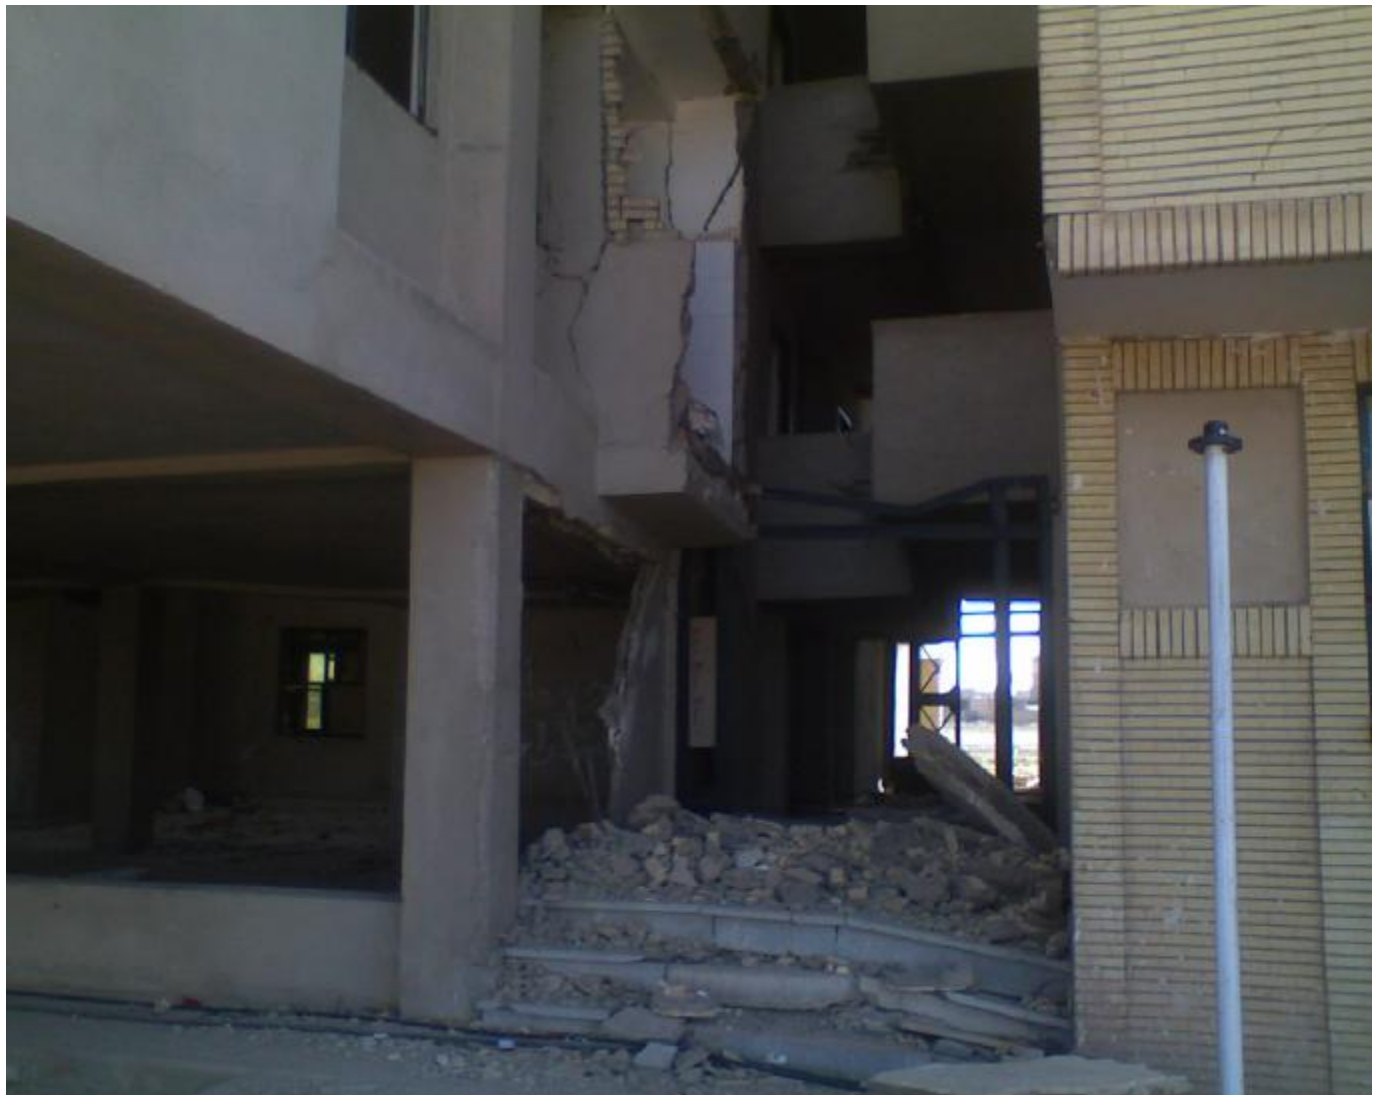
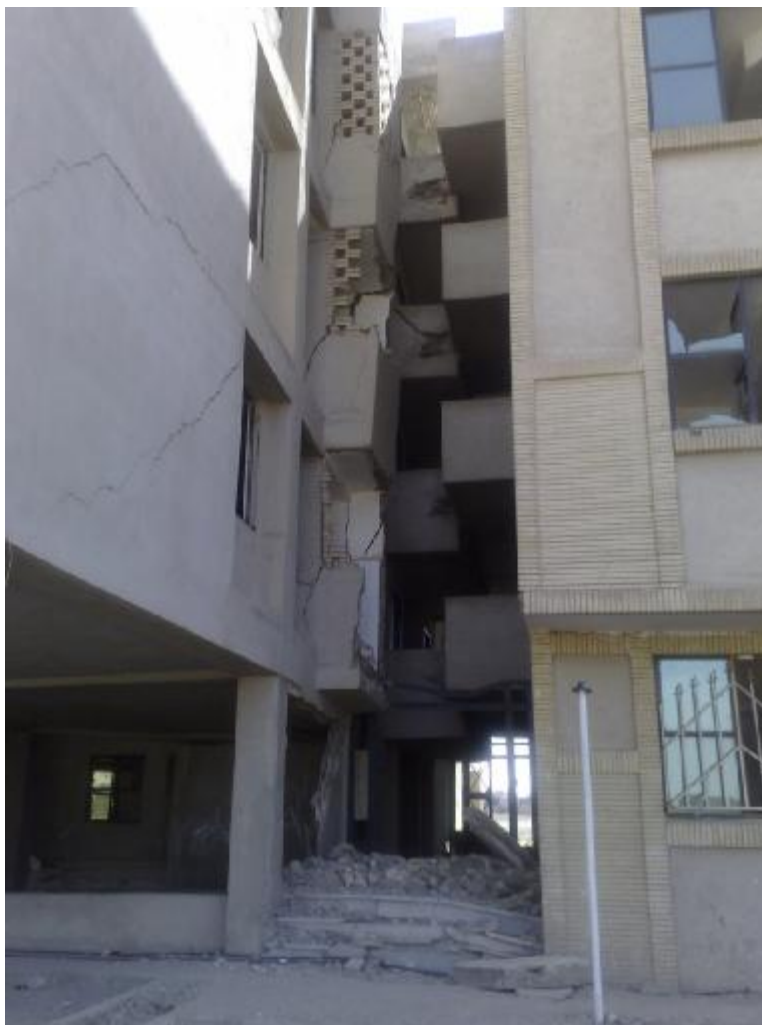
از وجود یک قنات در زیر آن بی اطلاع (!) بوده و عکس های زیر مربوط به یک ساختمان تازه ساخت می باشد که سازندگان آن پیش از ساخت آن نمایان گردیده است ! لطفاً شکایا باشید تا عکس ها کاملاً لود شود این موضوع پس از ساخت به شکل زیر

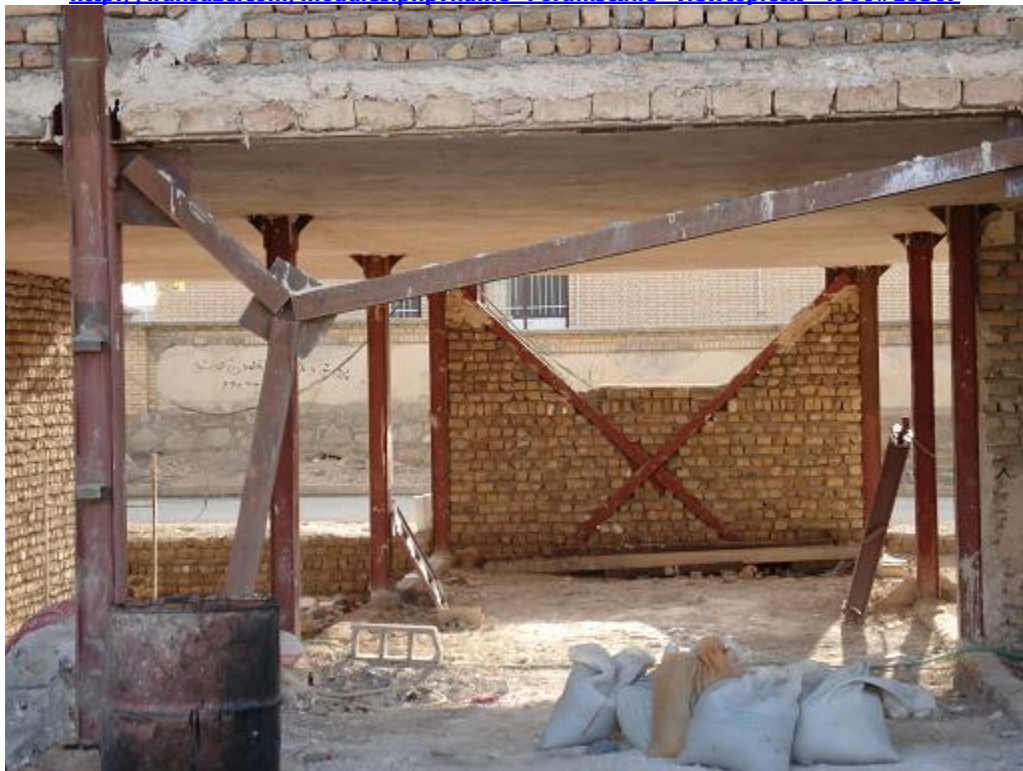
شکل است Y عکس فوق مربوط به بادبند موسوم به پرده ای با

کرد از این بادبند منع آیین نامه ای ندارد ولی در استفاده از آن باید به نکات زیر توجه استفاده

مجموعه در صفحه جانبی ناپایدار میگردد که گره ای که در وسط ایجاد شده است یک اتصال مفصلی است که در نتیجه در عمل حتی اگر این مدل بادبند را در نرم افزار هم مدل کنید همین ایراد از طرف نرم افزار ، این مساله مهمترین ایراد این بادبند است

ایجاد گردد. این گیرداری میتواند با گرفته میشود. برای آنکه این مشکل حل شود باید به نوعی گیرداری در اتصال گره میانی یکدیگر (به گونه ای دو قطعه به یکدیگر همانند تیر شمشیری پله به هم وصله اتصال پیوسته حداقل دو قطعه از سه تکه به بالا به نوعی یک تکیه گاه مضاعف برای کردند) و یا ادامه قطعه پایینی تا محل برخورد تیر طبقه بالا به گونه ای که تیر طبقه کامل مجموعه گردد.

میگردد که این گردد باز مشکل حل نخواهد شد و به دلیل همین گیرداری لنگرهای در بایندها ایجاد حتی اگر این گیرداری ایجاد مساله خود باعث بالا رفتن سازه باینده و غیراقتصادی شدن آن میگردد

غیراقتصادی است. اگر توجه گردد در جدا از مسایلی که ذکر شد اساساً این باینده اگر درست طراحی شود یک باینده کاملاً استفاده شود چون زاویه دو قطعه اصلی باینده (در ابتدا و انتها) با راستای مقایسه با حالتی که در همین دهانه از باینده فطری عملاً سازه باینده به میزان قابل افق زیاد است عملاً نیروی زلزله زیادی نسبت به باینده فطری در آنها ایجاد میگردد و قائم و مجموع طول سه قطعه تشکیل دهنده باینده بیش از حالت متناظر در باینده فطری توجهی بالا میرود و علاوه بر آن اگر توجه گردد آن اضافه کنید ورق اتصال در گره وسط و جوش مورد نیاز برای آن را است و به

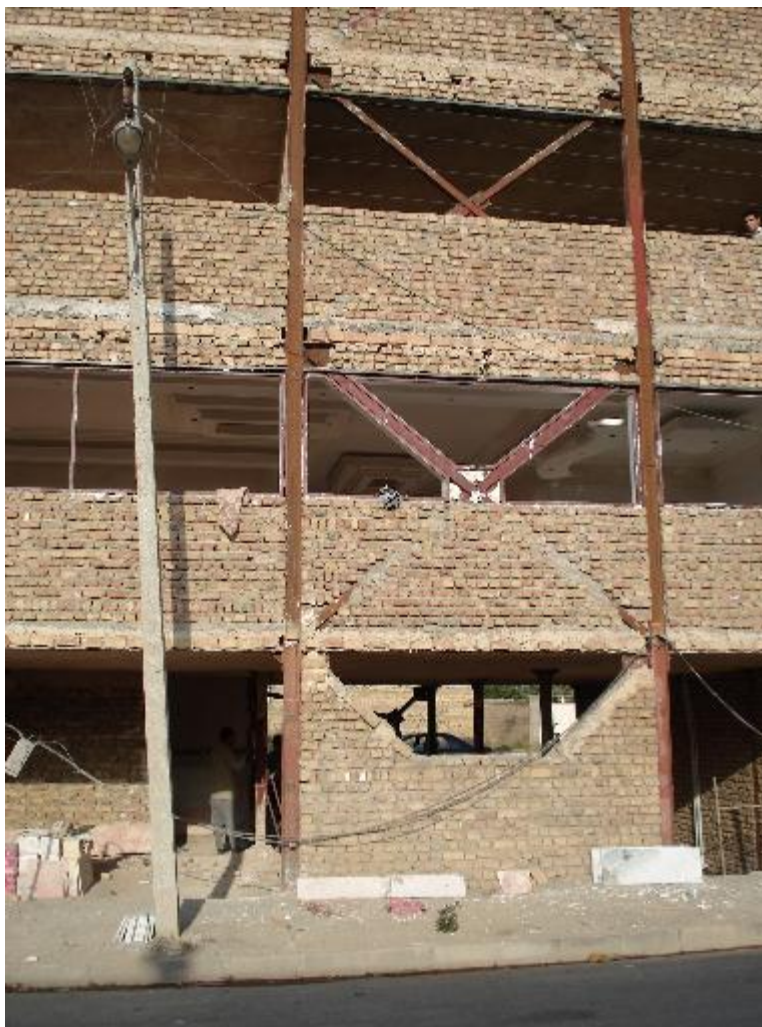
در عکس بالا همانطور که دیده میشود در تمامی طبقات جنس دیوارها از نوع آجر فشاری میباشد . معمولاً با توجه به سنگینی آجر فشاری از این نوع آجر تنها در اولین طبقه استفاده میشود و در بقیه طبقات آجر سفال که سبکتر از بقیه است استفاده میشود
