## در اجرای سازه ها عکسهای از اشکالات

تهیه کننده:

احمد رضا جعفری

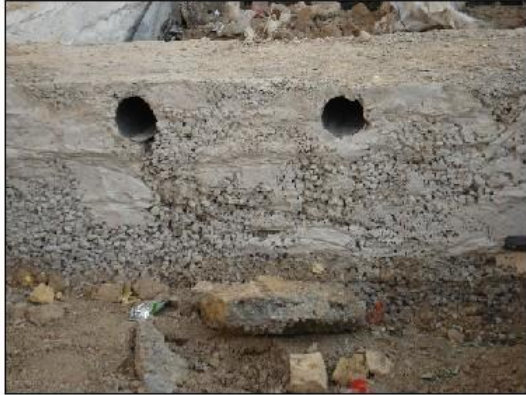
سوراخ کردن پی برای عبور لوله و گرمو  
بودن بتن پی

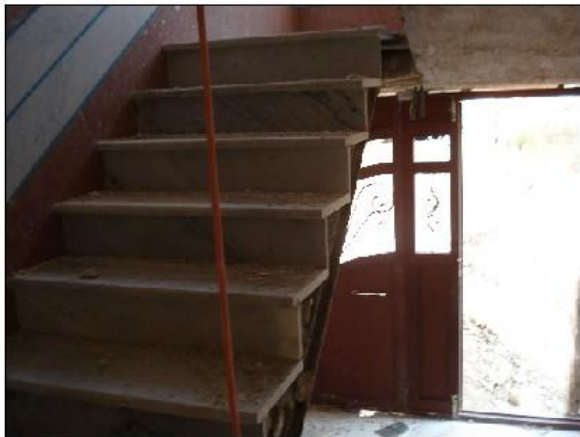
عدم اجرای نرده موقت یا دائم در لبه راه پله

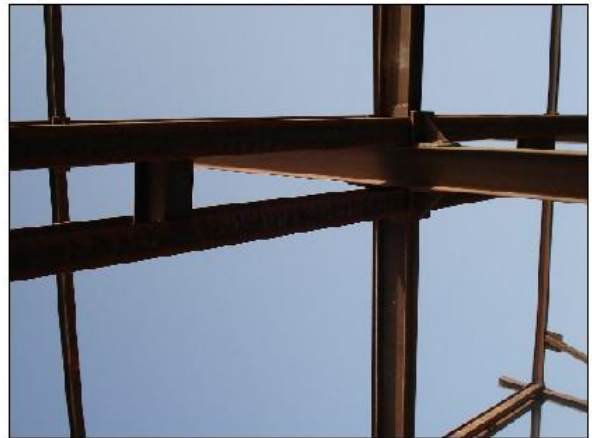
عدم اتصال تیر دابل خورجینی در مجاورت  
اتصال تیر به ستون با ورق بست بزرگ

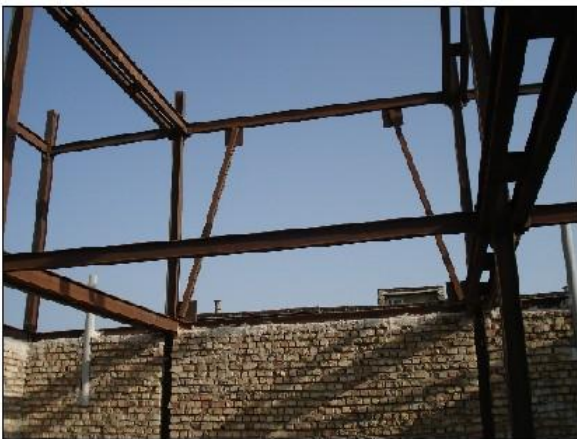
استفاده نامناسب از بادبندهای بیرون محور

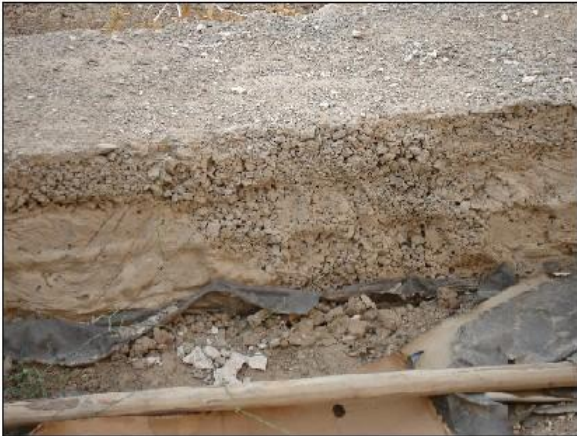
کرمو بودن بتن

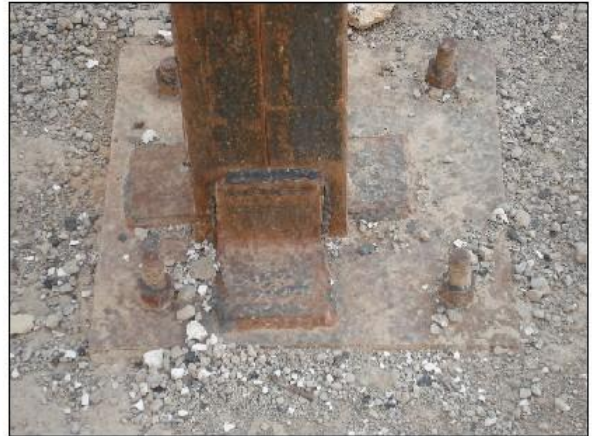
عدم اجرای ضدزنگ، خارج از محور بودن  
ستون نسبت به آکس صفحه ستون

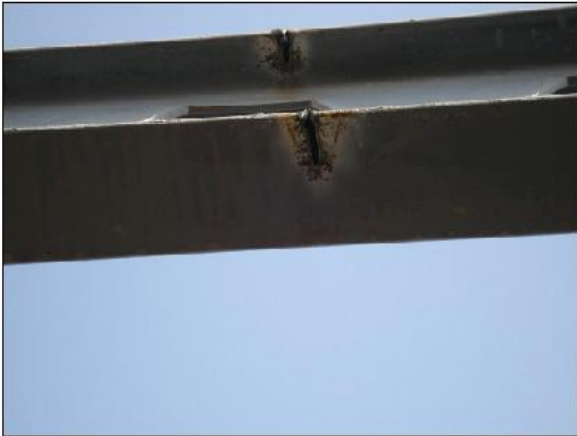
سوختگی بال تیر در اثر جوشکاری  
نامناسب

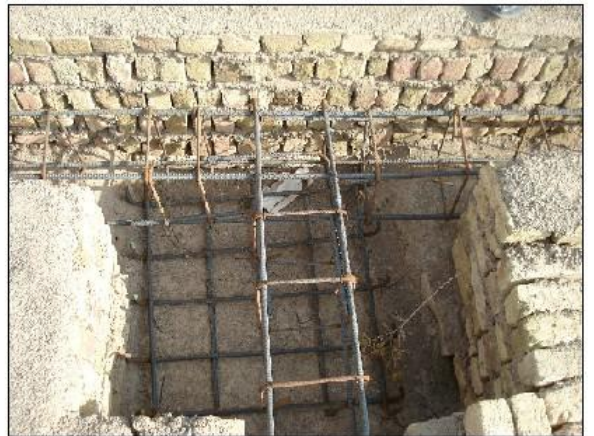
خم مناسب میلگردهای خاموت در انتها

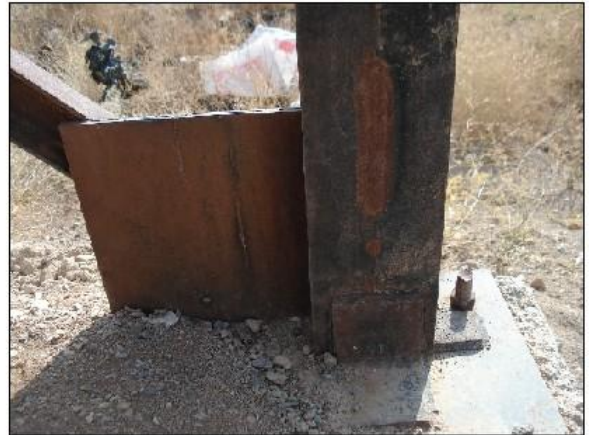
اتصال دستک به دل ستون

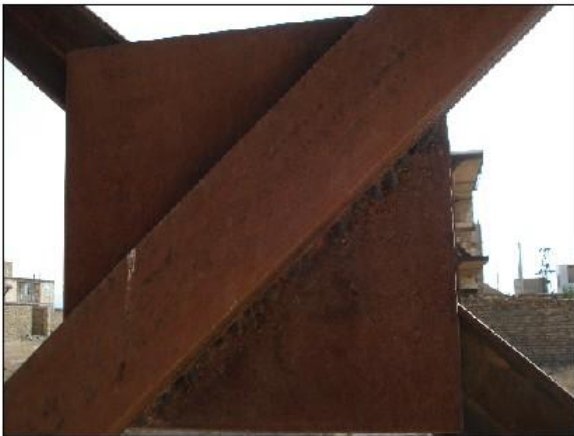
کوچک بودن ورق اتصال بادبند به صفحه  
ستون و عدم استفاده از جوش پیوسته در  
مجاورت اتصال ورق بادبندی به ستون

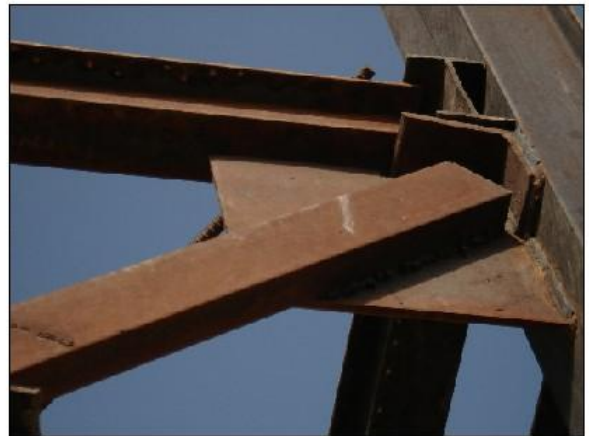
استفاده از مقطع تک برای  
بادبند، کیفیت پایین، جوش عدم استفاده  
از ضدزنگ

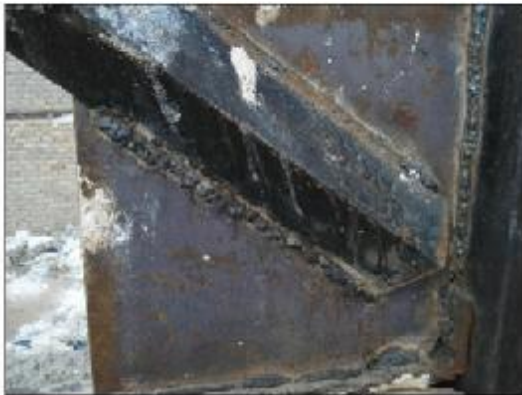
گذاختگی در ورق زیرین تیرچه گرومیت  
 در اثر جوشکاری نامناسب ورق به میلگرد  
 قطری این تیرچه

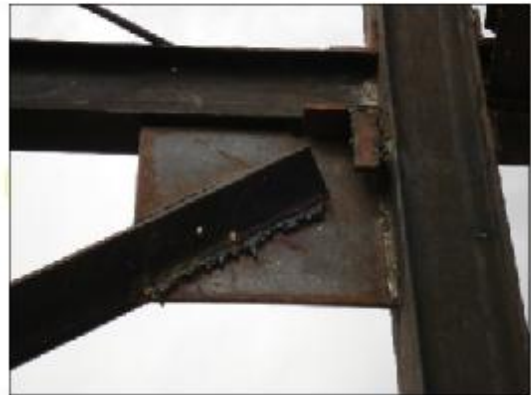
زنجیره ای نبودن جوش و وجود لوله در آن

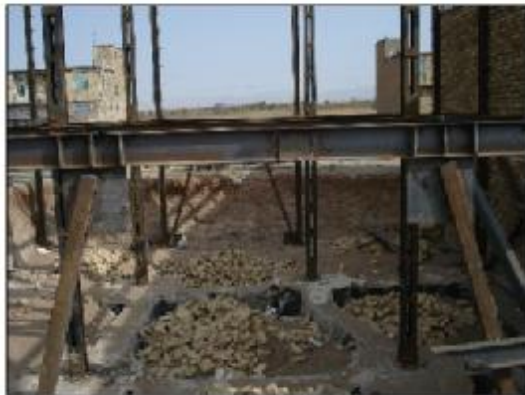
گرم بودن بتن پی

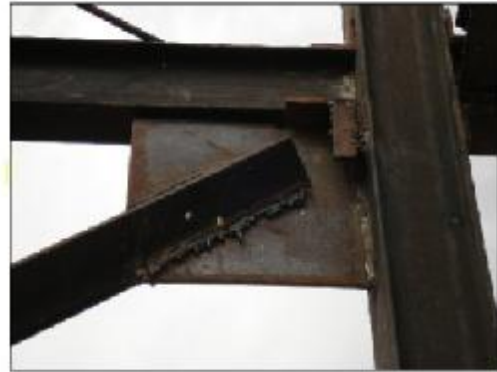
عدم جوش ورق پایدندی به پال تسیر از  
 قسمت زیر کیفیت پایین جوش اتصال  
 پایدندی به ورق پایدندی، عدم استفاده از  
 ضد زنگ

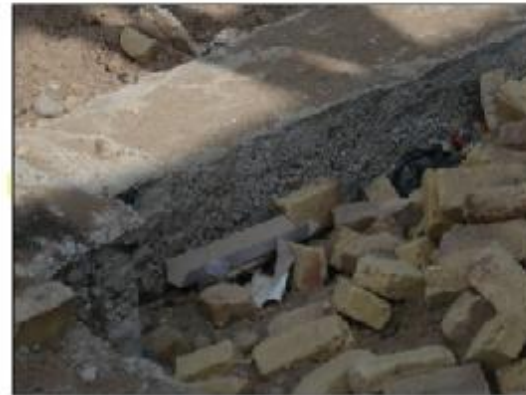
گرم بودن بتن پی

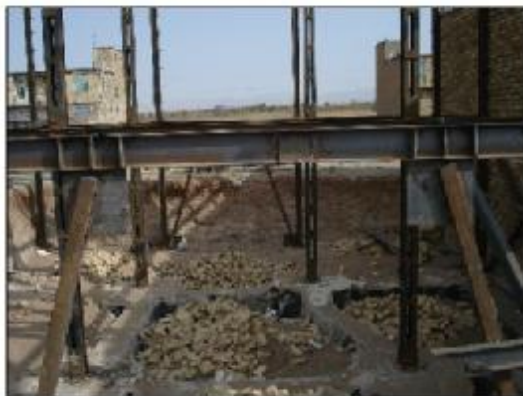
عدم اجرای کامل ضدزنگ بر روی اسکلت  
 فلزی

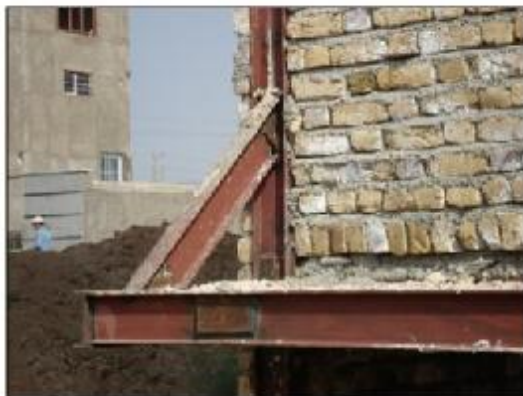
اتصال دستهک به فل مستون، عدم استفاده از ورق اتصال برای اتصال دستهک، عدم استفاده از تپشی برای اتصال تیر قرعی به پل

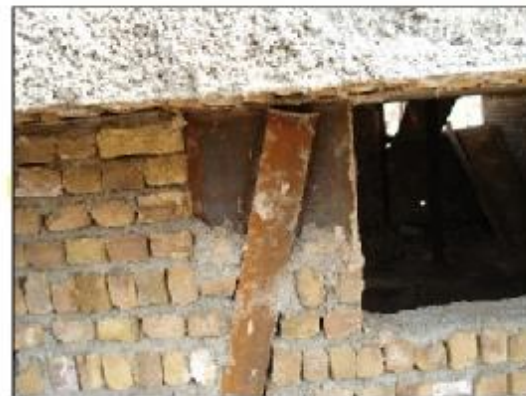
اتصال خارج از محور پادبند به ورق اتصال، عدم استفاده کامل از ضدزنگ

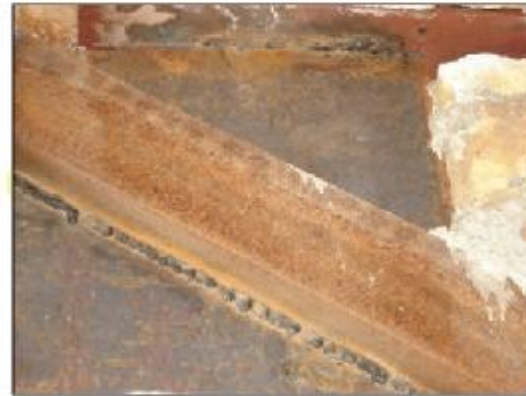
بعد جوش کم اتصال و زنجیره ای نبودن  
 جوش و وجود لوله در جوش

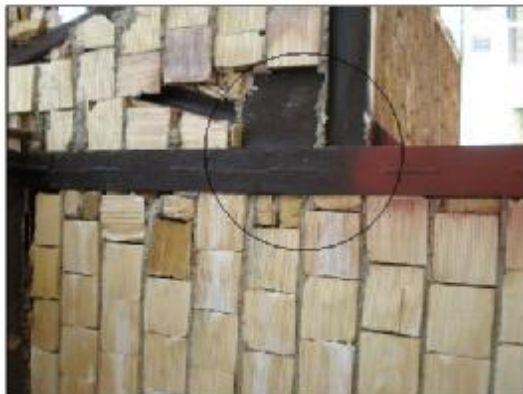
عدم اجرای جوش پیوسته در ساخت سنگین  
 در محل اتصال تیر و پادبند به سنگین

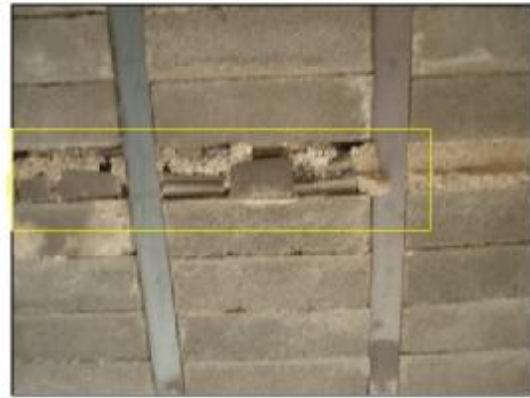
اجرای نامناسب کلاف میلانی سقف تیرچه بلوک

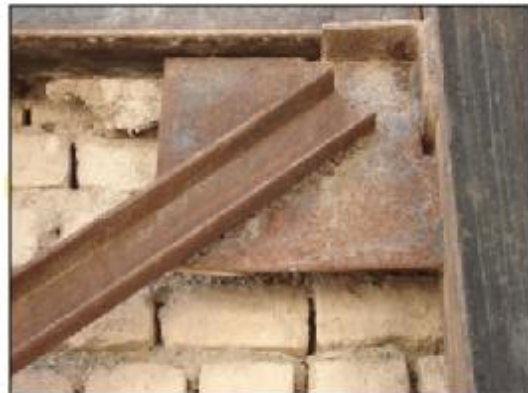
عدم جوش ورق اتصال بادبند به پل تیر از  
 قسمت زیر، بعد جوش کم اتصال بادبند به  
 ورق، عدم جوش زنجیره ای وجود نوچه  
 در جوش

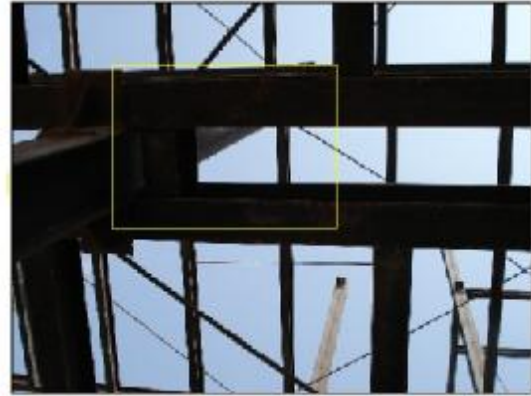
عدم استفاده از ورق بست بزرگ برای  
 اتصال تیر دویل خورجینی در مجاورت  
 اتصال تیر به ستون

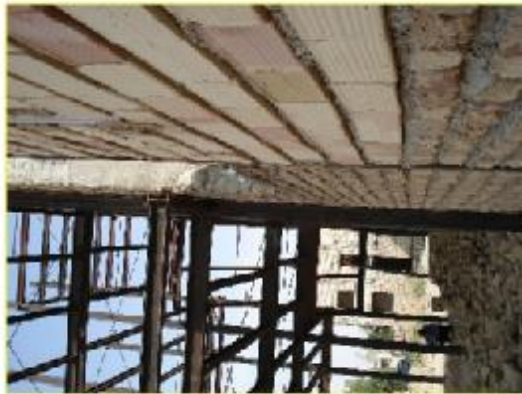
عدم اجرای فرز انقطاع در هرز ساختمان با  
 ساختمان مجاور

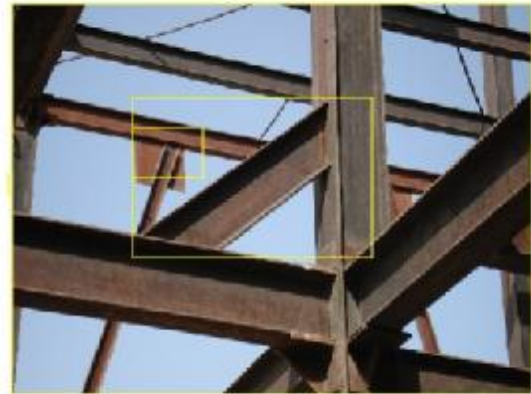
اتصال مستقیم در دئ ستون، عدم اجرای ورق  
 اتصال برای دستگاه، اتصال خارج از محور  
 بادبند نسبت به مرکز ورق اتصال

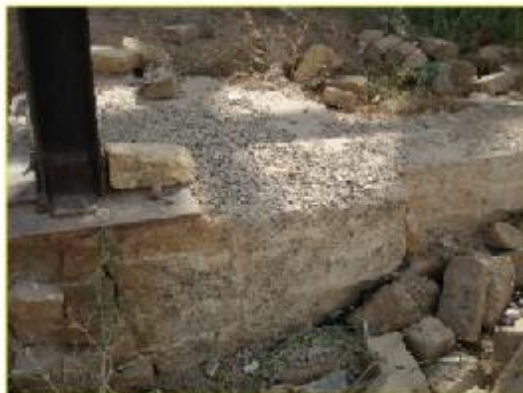
جداشدگی دانه های سطحی بتن به مرور  
 زمان، خارج بودن بخشی از صفحه ستون از  
 محدوده پی
