## در اجرای سازه ها عکسهای از اشکالات

تهیه کننده:

احمد رضا جعفری

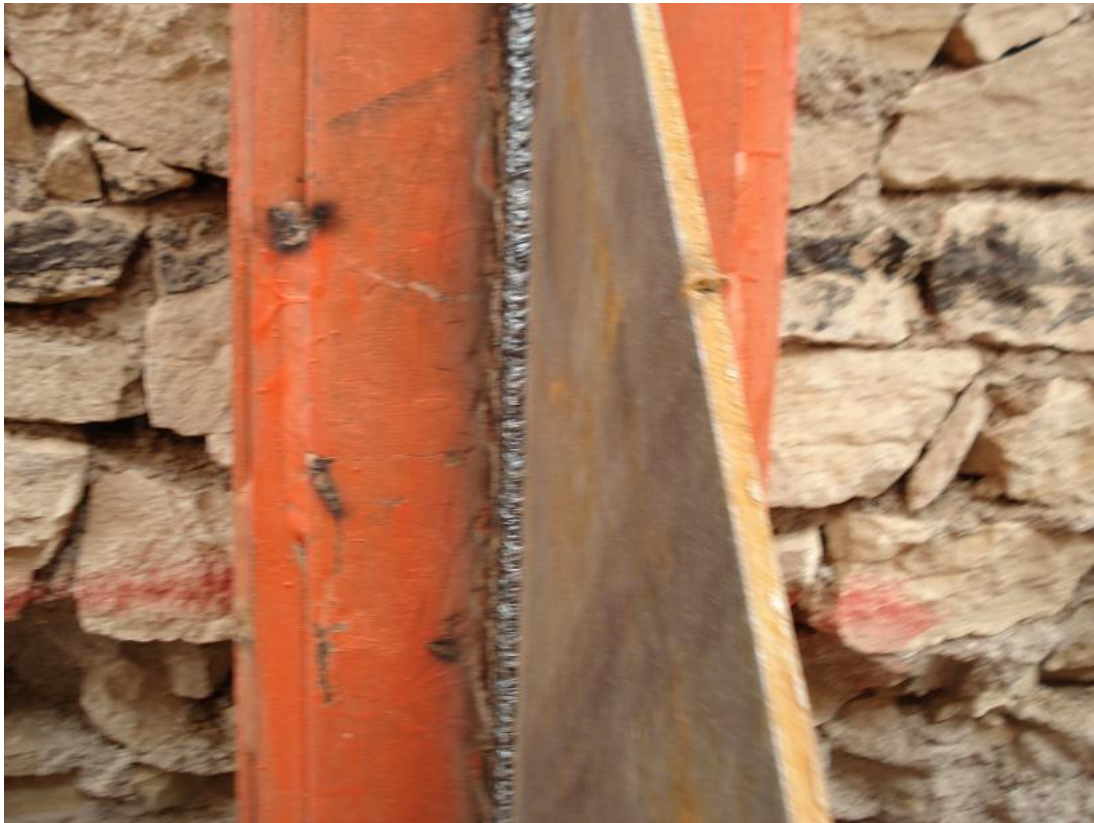
است. (در شکل فقط گوشه ورق بادبندی در سمت این عکس مربوط به اتصال یک ورق بادبندی (سمت چپ عکس) به ورق تقویتی یک ستون (چپ قابل مشاهده است)

:تقویتی به ستون باید توجه کرد که در محل های زیر باید جوش به صورت پیوسته انجام شود در جوش ورق های  
نیشی های نشیمن بالا و پایین در مجاورت اتصال تیر به ستون به ارتفاعی معادل ارتفاع تیر به اضافه ارتفاع 1-  
ارتفاع ورق بادبندی در محل اتصال ورق بادبندی به ستون در تمامی 2-  
یا بادبند را به بهترین شکل به ستون منتقل نماید این مساله به خاطر اینست که ورق بتواند نیروی ناشی از تیر  
الته از روبرو هم قرار داده شده است در زیر یک عکس از همین اتصال

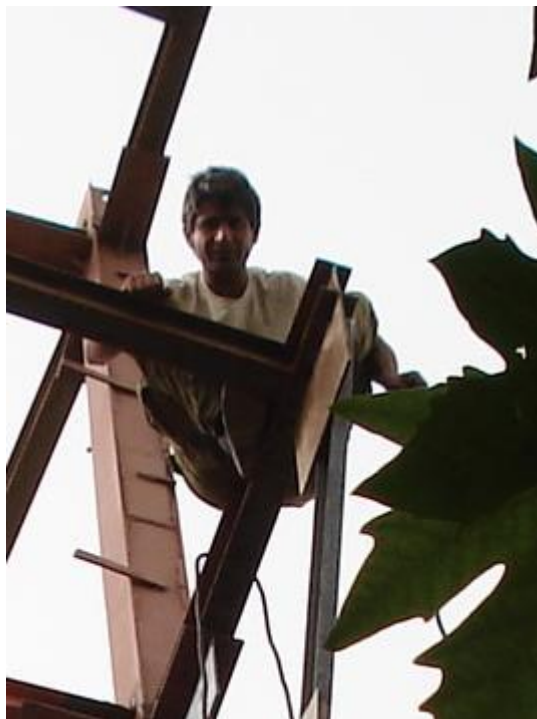
شکل بالا یک کارگر در حال برش حرارتی را نشان میدهد .

مطابق بند 4-4-12 میبخت دوازدهم به هنگام جوشکاری، برشکاری، آهنگری، ماسه پاشی (سندبلاست )، بتن پاشی (شاتکریت) و نظایر آن که نوع کار باعث ایجاد خطرهایی برای صورت و چشم کارگران میشود، باید عینک و نقاب حفاظتی استاندارد در اختیار کارگران قرار داده شود

همانطور که در شکل مشخص است کارگر بدون عینک و نقاب مشغول برشکاری است

مطابق بند 4-4-12 میبخت دوازدهم استفاده از لباس کار مناسب هم اجباری است . مطابق بند 4-4-12-3 این لباس برای جوشکاری و مشاغل مشابه باید آن که کارگر در معرض پرتاب جرقه و سوختگی قرار دارد لباس کار باید در برابر این مساله مقاوم باشد. در مورد برشکاری هم این مساله صدق میکند. همانطور که دیده میشود در مورد لباس کارگر دیده شده در عکس هیچیک از این نکات رعایت نشده است.

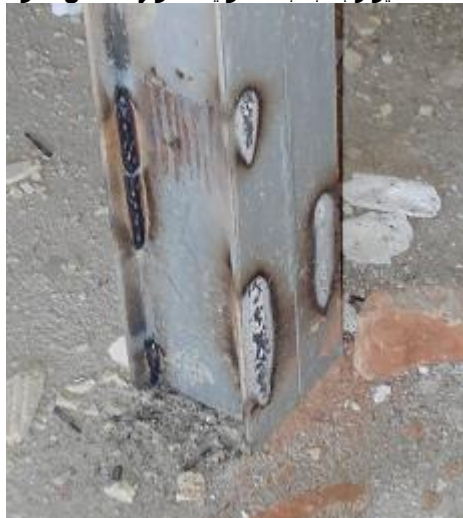
اینهم یک نمونه دیگر از استفاده از تیرآهن کهنه بدون زنگزدایی در اینجا محل استفاده از تیرآهن کهنه هم به نظر حساس میباشد. چون دهانه بادبندی است و تیرآهن کم و بیش در انتقال نیروی زلزله هم به صورت بار محوری مشارکت دارد. غیر از آن دیوار مجاور با بادبند هم اتصال چندان مناسبی با پروفیل فولادی بادبند ندارد. در اینگونه موارد بهتر است با استفاده از شاخک دیوار به بادبندها و یا ستونها متصل شوند.

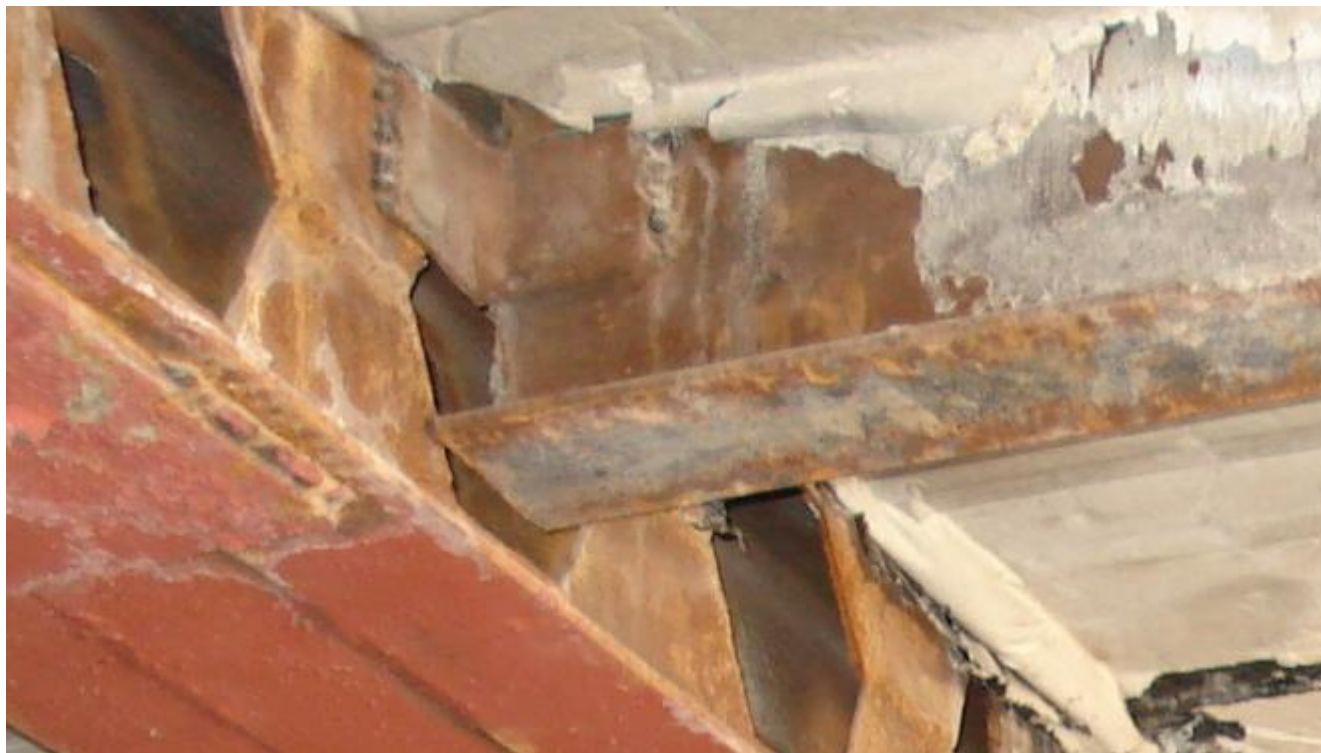
تیرهای فرعی در سقف کامپوزیت به تیر اصلی لانه زنبوری نمایش داده شده است در شکل بالا اتصال

هیچگونه تداخلی با سوراخها نداشته باشند با توجه به فاصله بین سوراخهای زنبوری عملاً تنظیم تیرهای فرعی به گونه ای که پوشاندن یکی از سوراخها در محل اتصال تیر فرعی به پل زنبوری وجود ندارد. عدم امکانپذیر نیست و به همین جهت چاره ای جز سوراخها باعث عدم تامین طول جوش مناسب و ایجاد اتصالی ضعیف میگردد پوشش  
هم چند نمونه از تیرها از نمایی نزدیکتر نمایش داده شده است در شکل زیر

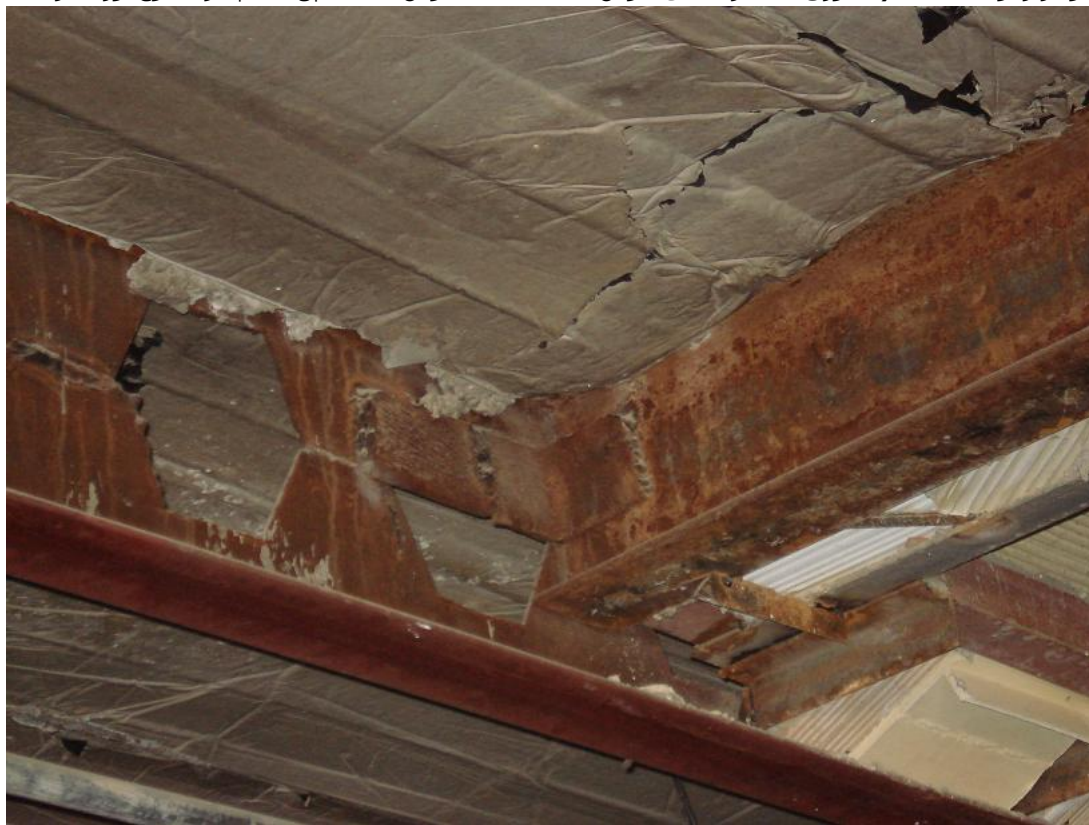
(!!شود زیر توجه نمایید: (یک ورق به کنار نبشی جوش شده است تا جوش به جان پل امکانپذیر به نوع آوری در اتصالات

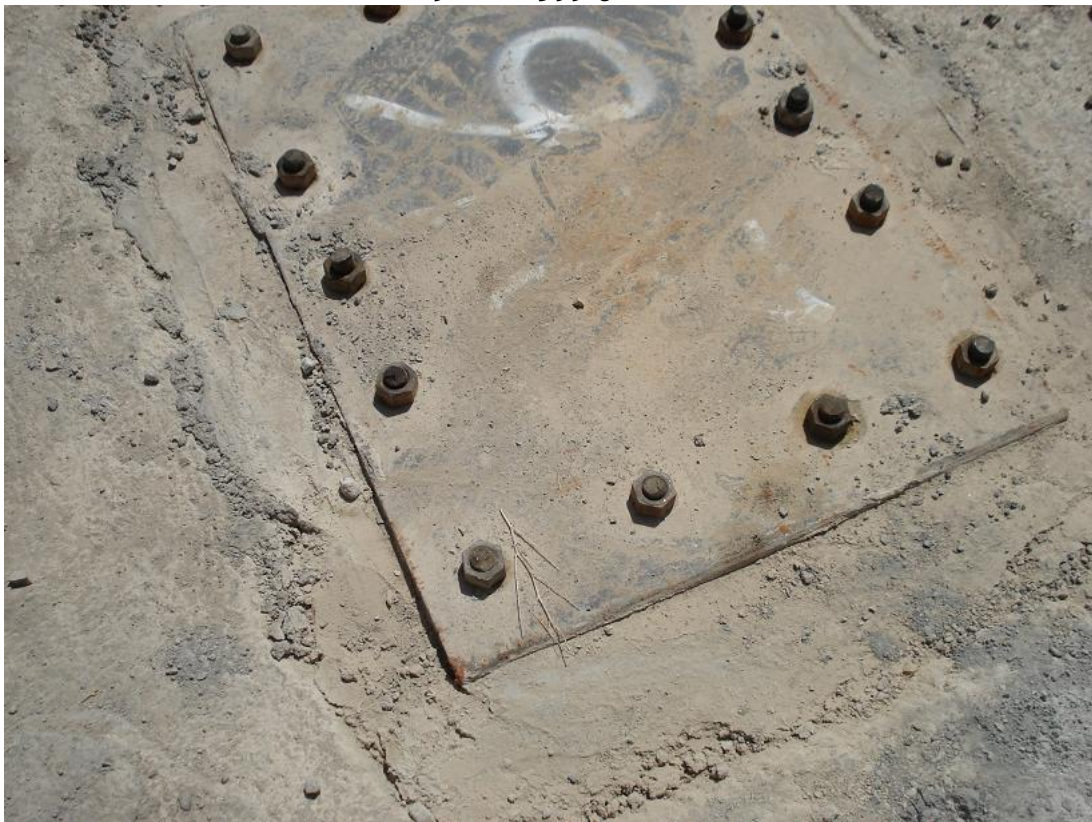
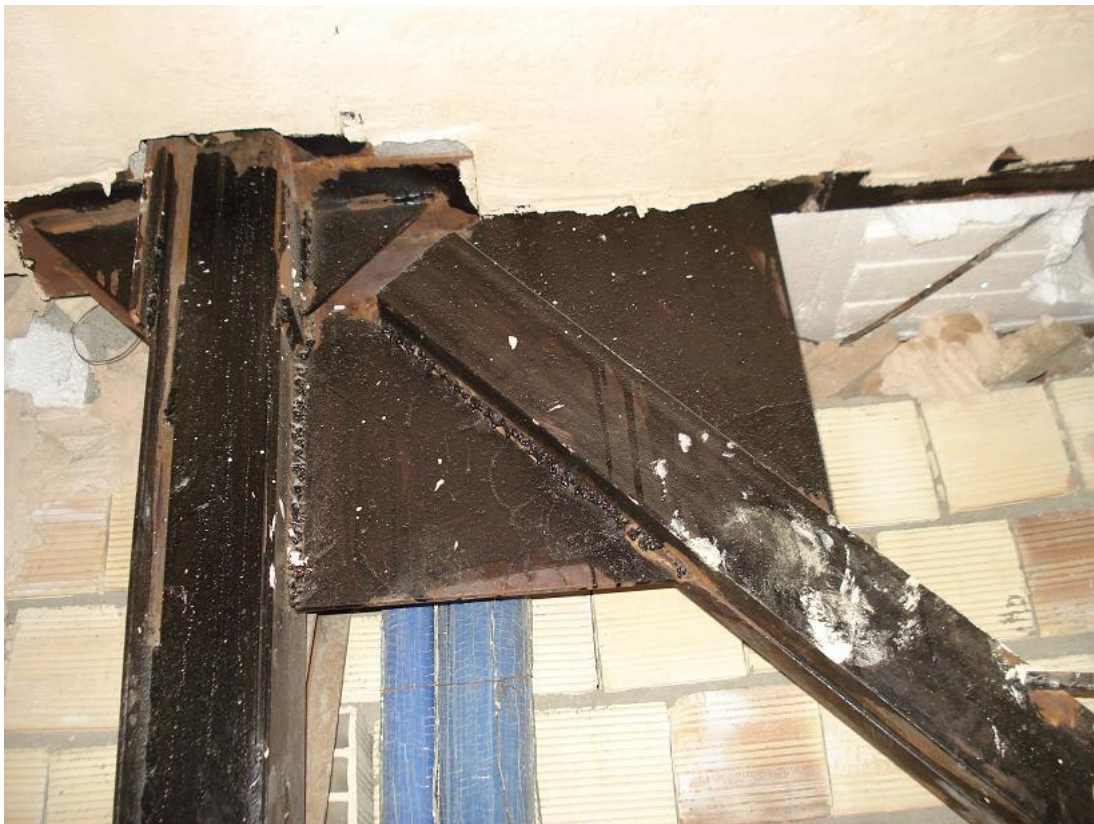
طول رزوه کم بولت اتصال صفحه ستون به پی  
عکس از زاویه ای دیگر:

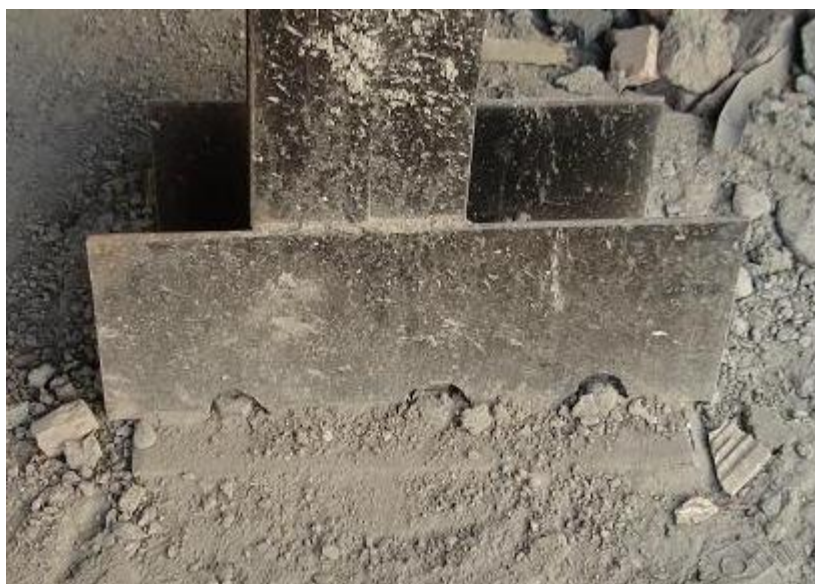
**گداختگی ورقهای ستون در اثر گرمای جوش**  
عکس بالا یک ستون تیرورقی را پس از جوشکاری نشان میدهد. همانطور که در شکل دیده میشود در اثر گرمای جوش ورقهای ستون دچار گداختگی شده اند. این مساله احتمالاً در اثر آمپر بالای دستگاه جوش و عدم مهارت جوشکار بوده است

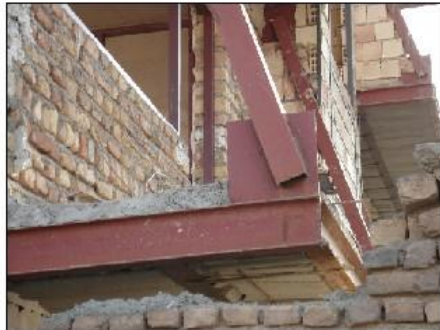
اتصال خارج از محور دستک به ورق اتصال

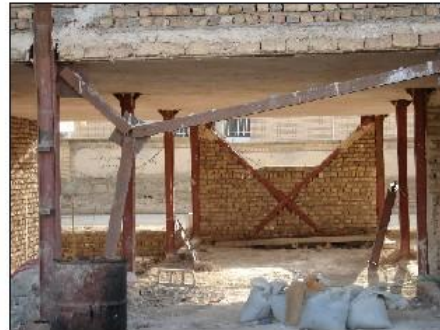
استفاده از بادبند نامناسب برده ای

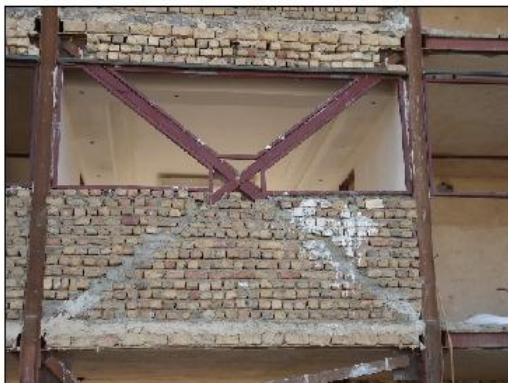
استفاده از آجر فشاری با وزن بالا در طبقات

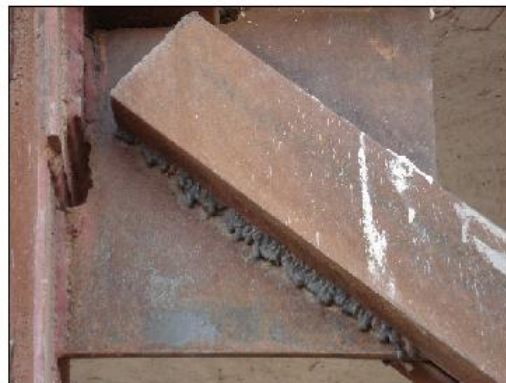
کیفیت جوش پایین: لوجه در جوش

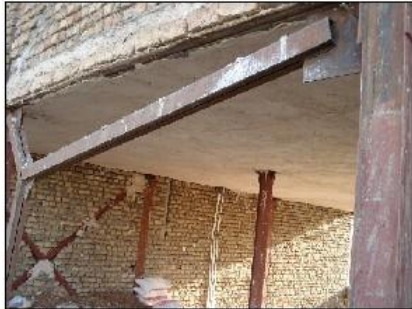
عدم استفاده از نقشه برای اتصال مقطع  
دوبل بادبند

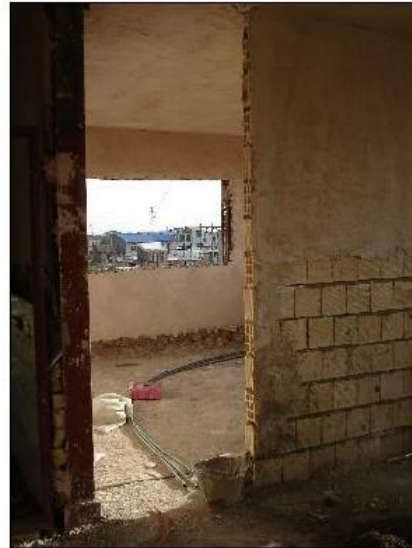
نیمه مهار نشده تیرچه

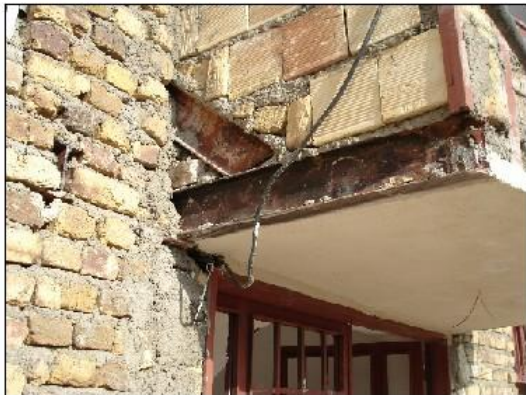
اتصال دستک به دل ستون

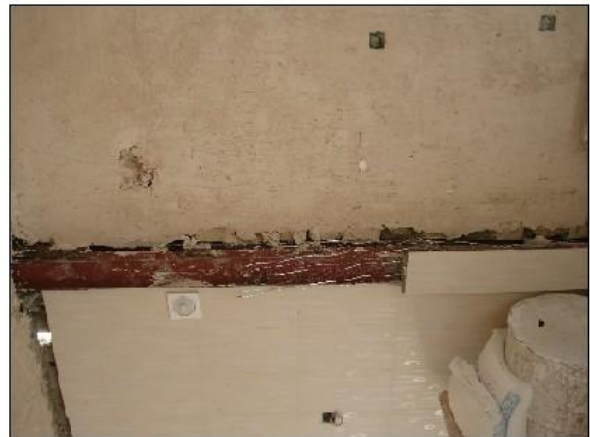
عدم اجرای کامل توری سیمی یا رابیتس  
بندی در دور ستون

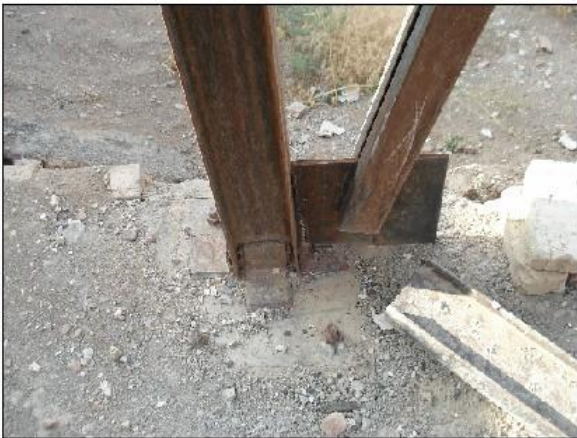
ابعاد کوچک ورق اتصال بادبند به صفحه  
ستون

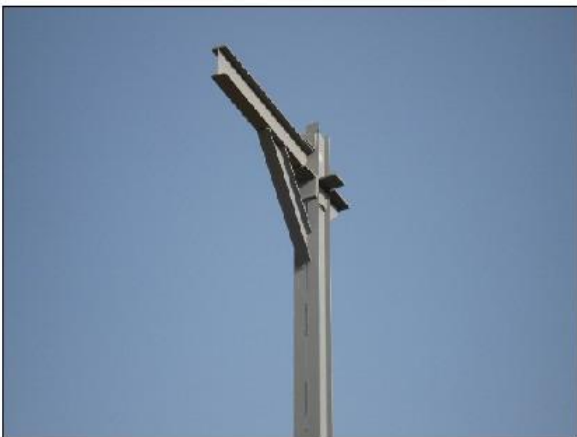
اتصال دستی به دل ستون

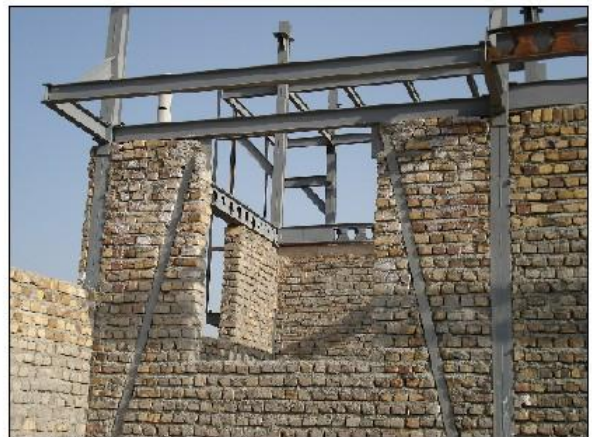
استفاده نامناسب از بادبند بیرون محور

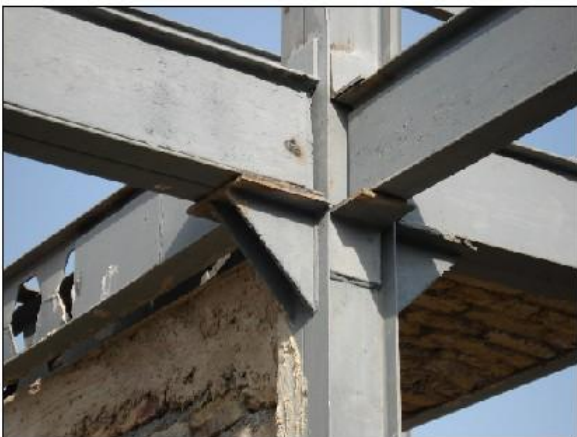
عدم وجود ضدزنگ کامل و اتصال دستی به  
دل ستون

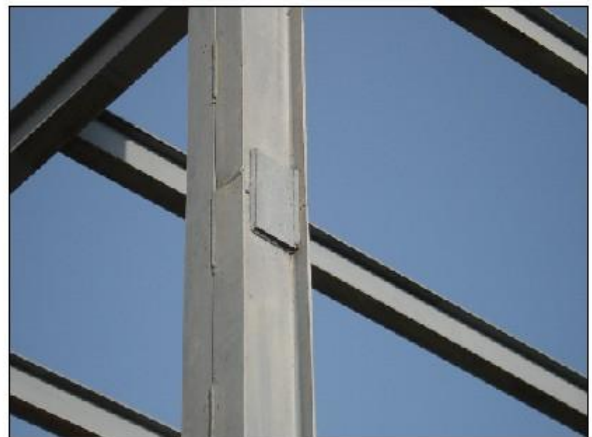
استفاده از ورق و سخت کننده برای اتصال  
پلها به عنوان یک نکته مثبت

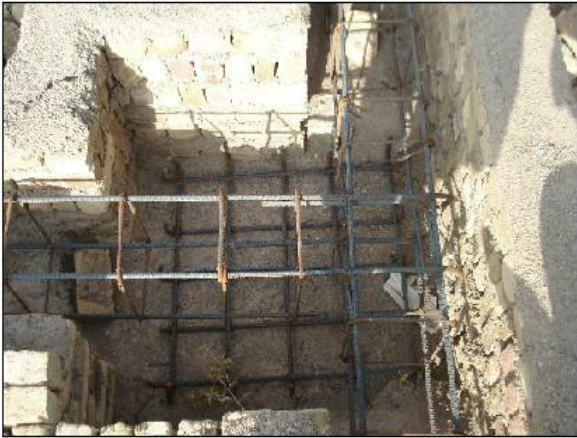
وصله ناقص ستون بدون استفاده کامل از  
ورق وصله بال

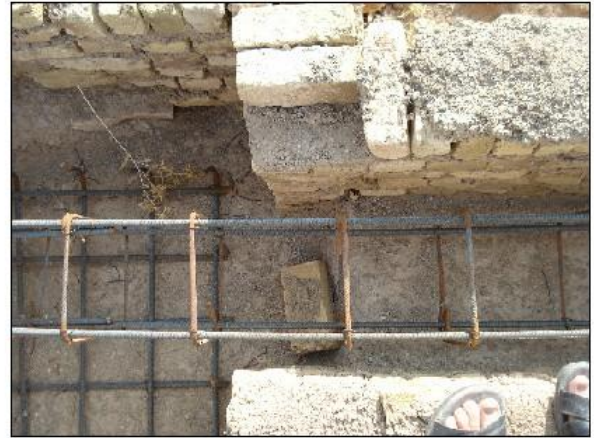
عدم استفاده از پی باسکولی برای ستون  
 قرار گرفته در گوشه

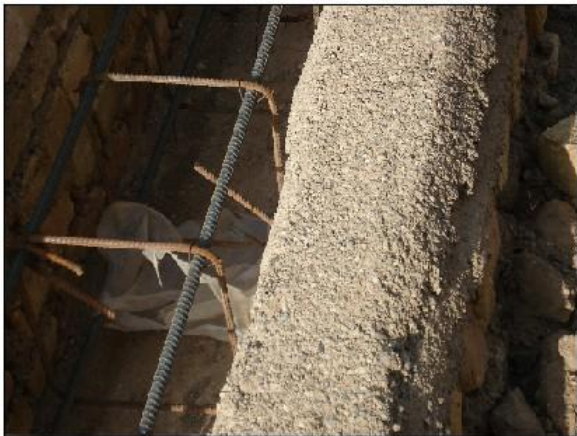
فاصله زیاد بین خاموتهای شناژ در  
 حدود 30 سانتیمتر

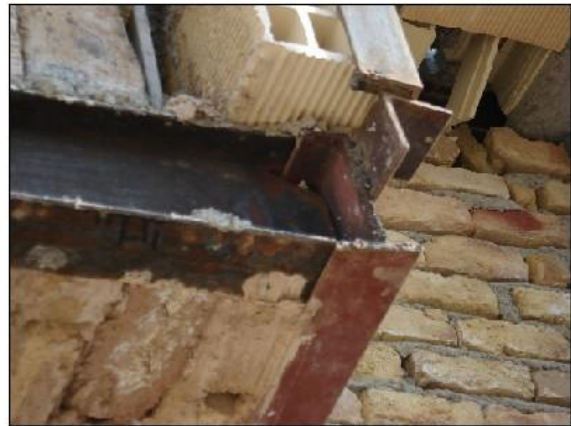
اتصال دستی به دل ستون

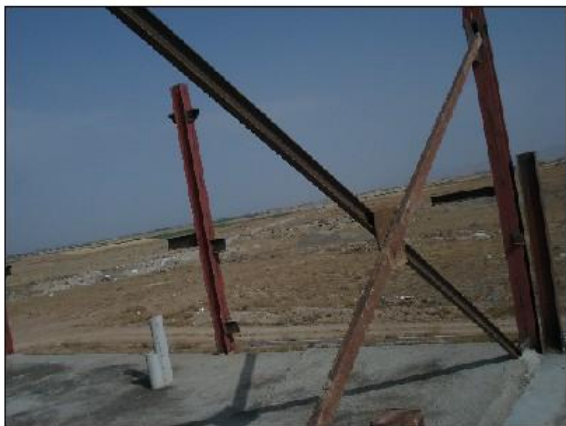
عدم استفاده از ورق برای اتصال دستک به ستون

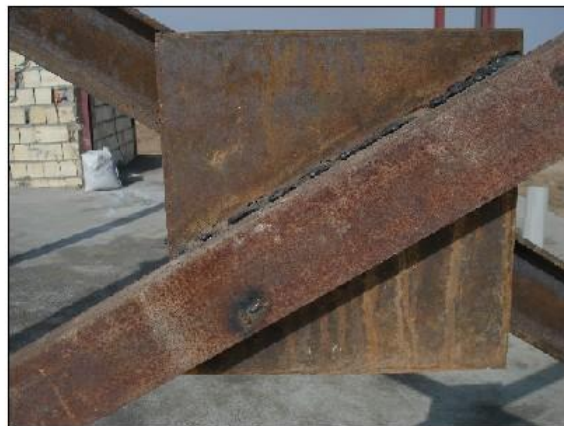
استفاده از مقطع تک برای بادبند

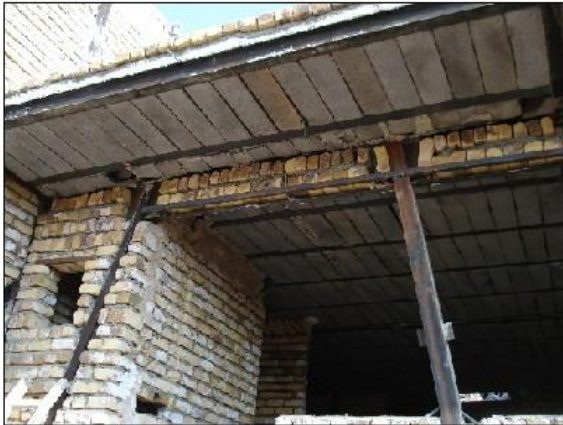
عدم استفاده از ضدزنگ، زنجیره ای نبودن جوش

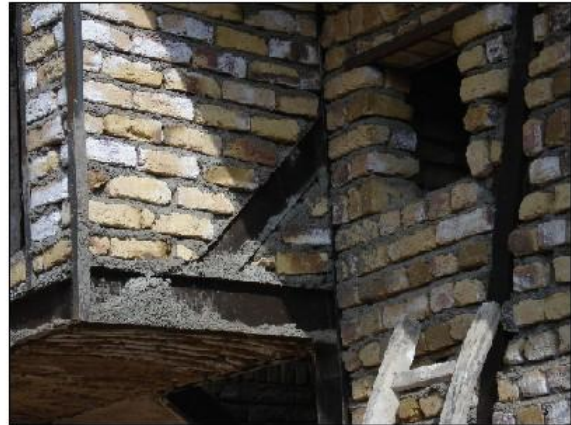
استفاده نامناسب از بادبند برون محور

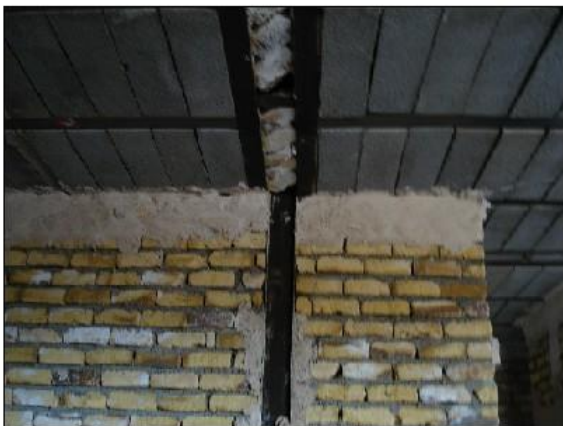
اتصال دستک به دل ستون

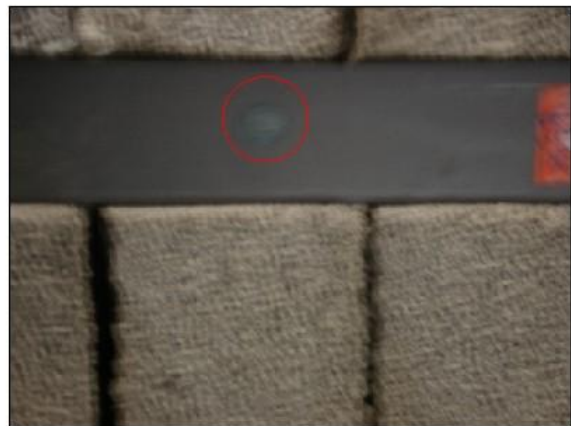
عدم استفاده از ورق بست بزرگ در تیر  
خوچینی برای اتصال دو تیر در مجاورت  
اتصال تیر به ستون

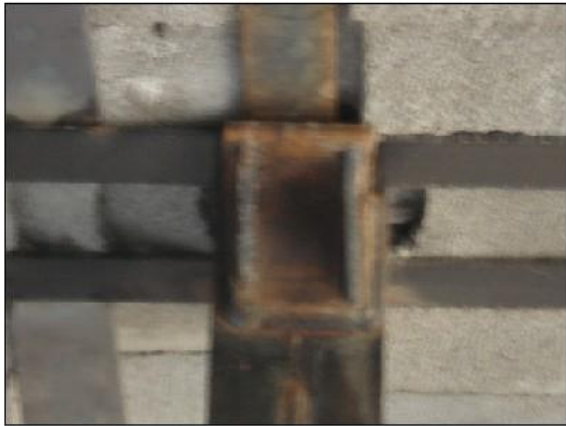
ایجاد گداختگی در ورق پایین تیرچه  
کرومیت در اثر جوشکاری ورق به میلگرد  
قطری

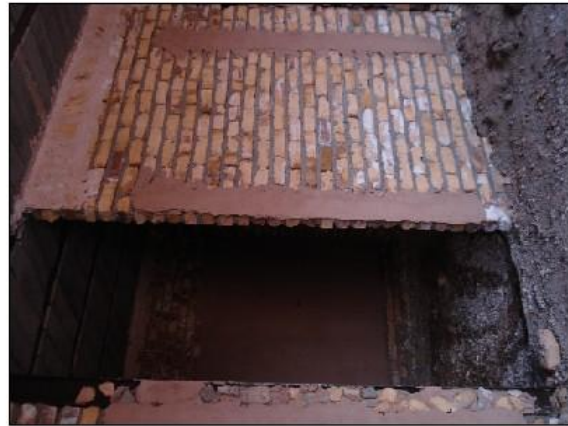
عدم قرار گرفتن سخت کننده در زیر جان  
 تیر، عدم قرارگیری مناسب تیر بر روی  
 نشیمن

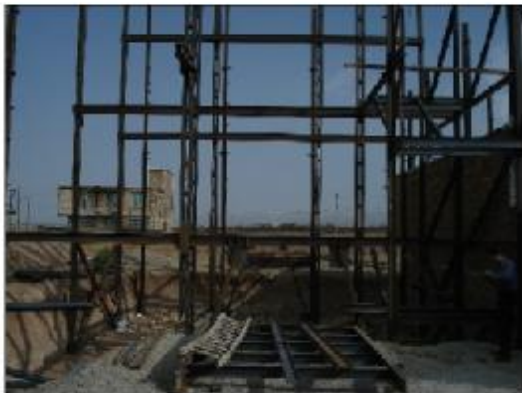
عدم جوش ورق بادبندی به پال تیر از  
 قسمت زیر کیفیت پایین جوش اتصال  
 بادبند به ورق بادبندی، عدم استفاده از  
 ضد زنگ

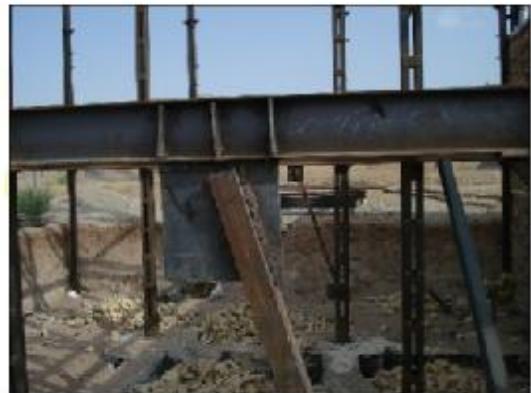
عدم مهارت کشی دور گود برای جلوگیری از  
 سقوط عابران در گود

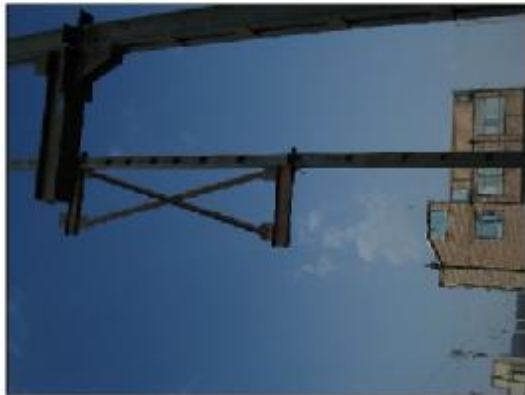
زنجیره ای نبودن جوش، عدم اتصال سخت  
 کننده ها به پال پایین تیر، اتصال  
 بادبند به مرکز اتصال به عنوان تکیه  
 مثبت

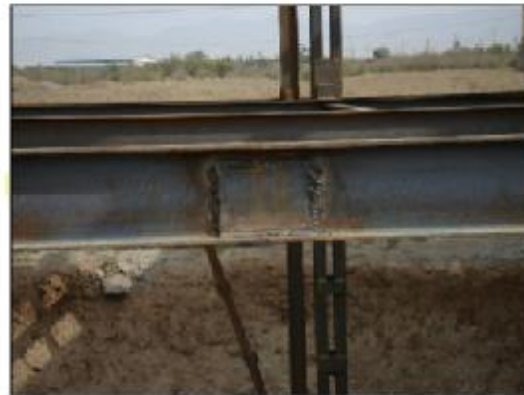
عدم اجرای کامل ضدزنگ بر روی اسکلت  
 نشزی

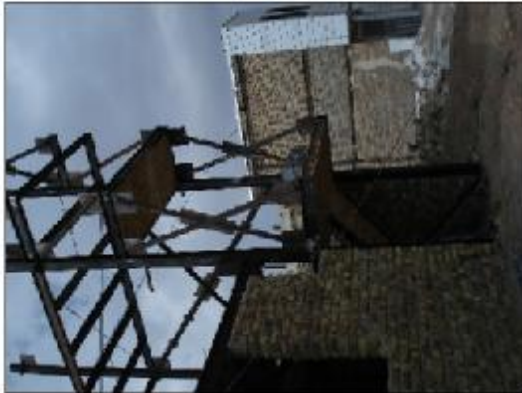
وصله ضعیف تیر تنها با ورق وصله جان  
 بدون ورق وصله پال در حایکمه مقلع وصله  
 گاتم بوده و پله ای نمیباشد

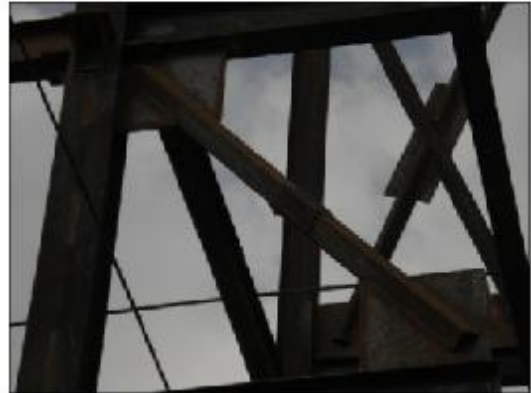
اتصال صحیح دستکها به محل گره اتصال  
 تیر به مستون به عنوان نکته مثبت و  
 اتصال خارج از محور دستک به ورق اتصال  
 به عنوان نکته منفی

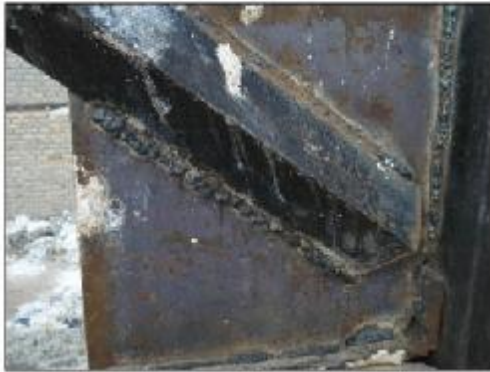
گذاختگی در ورق زیرین تیرچه کمره  
 در اثر جوشکاری نامناسب ورق به میلگرد  
 قطری این تیرچه

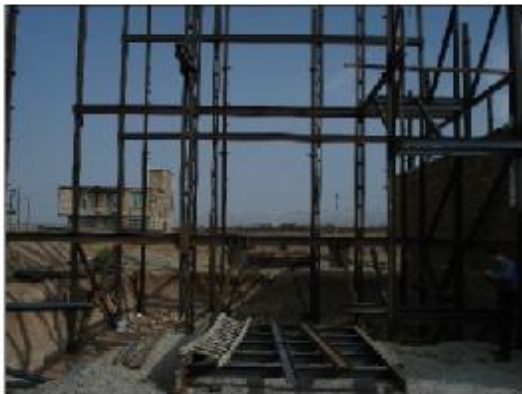
عدم مهارت کشی دور گود برای جلوگیری از  
 سقوط عابران در گود

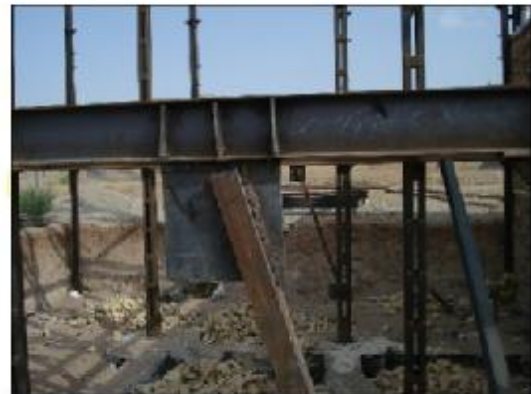
زنجیره ای نبودن جوش، عدم اتصال سخت  
 کننده ها به پال پایین تیر، اتصال  
 پایدندی به مرکز اتصال به عنوان نکته  
 مثبت

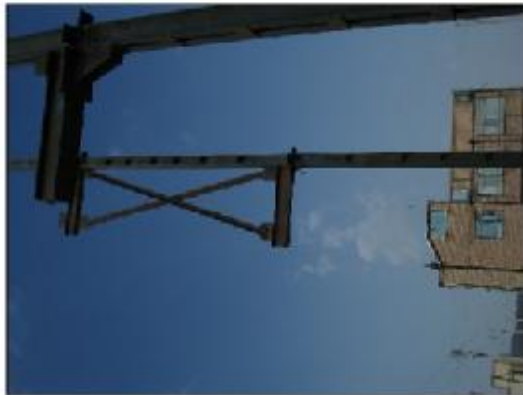
اتصال مناسب دستک به تیر  
 به ستون به عنوان نکته مثبت و اتصال  
 خارج از محور دستک به ورق اتصال چنوبی  
 تیر به عنوان نکته منفی

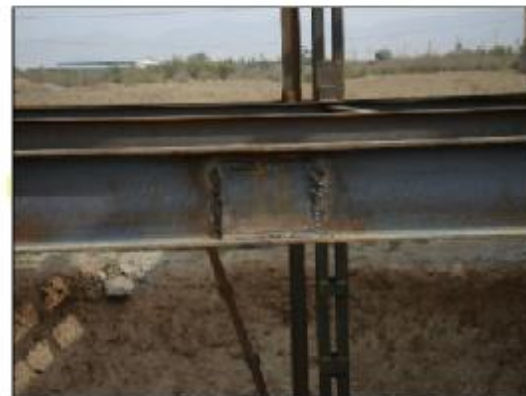
وصله ضعیف تیر تنها با ورق وصله جان  
 بدون ورق وصله پال در حالیکه مقلع وصله  
 قاتم بوده و پنه ای نمیباشد

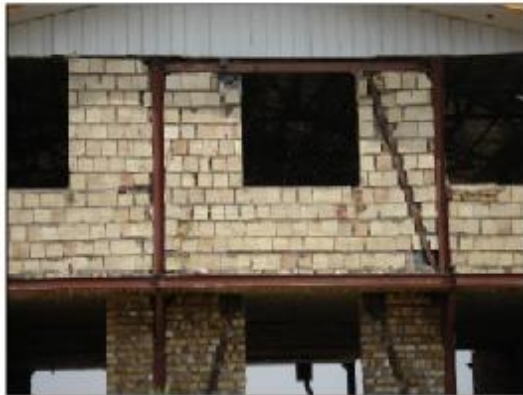
استفاده نامناسب از پادبند های برون محور

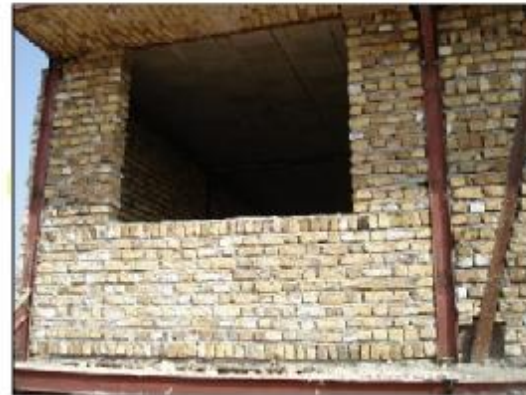
استفاده از آجر فشاری با وزن بالا در طبقات

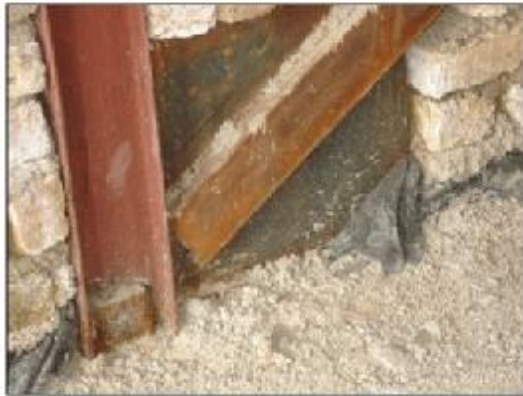
کوچک بودن ورق اتصال پادبند به صفحه  
 سنگین

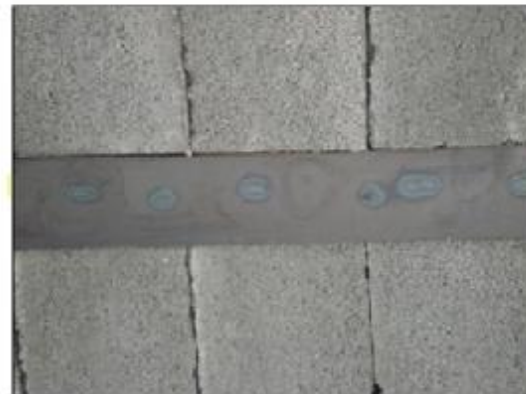
سوختگی ورق زیرین تیرچه کرمیت در  
 اثر جوشکاری نامناسب ورق به میگره  
 قطری تیرچه

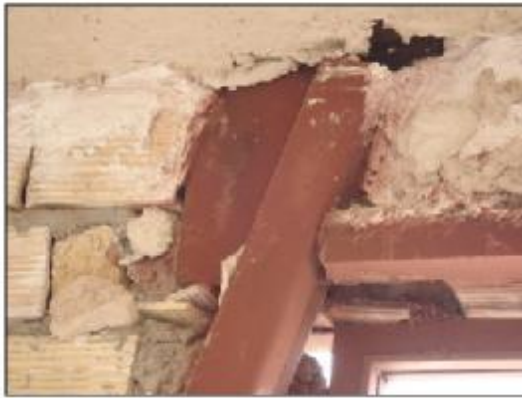
اتصال خارج از محور پادبند به ورق اتصال

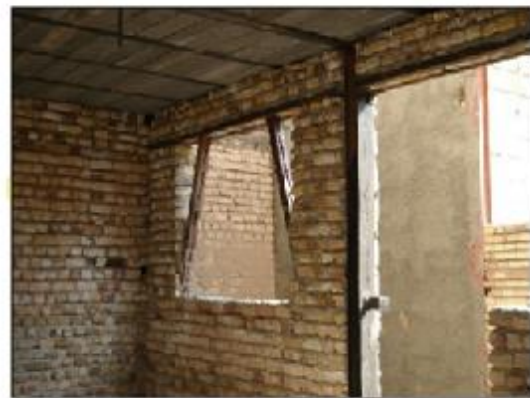
اجرای تیر حمل درگذا به عنوان نکته مثبت و استفاده نامناسب از پادبند پرون محور به عنوان نکته منفی

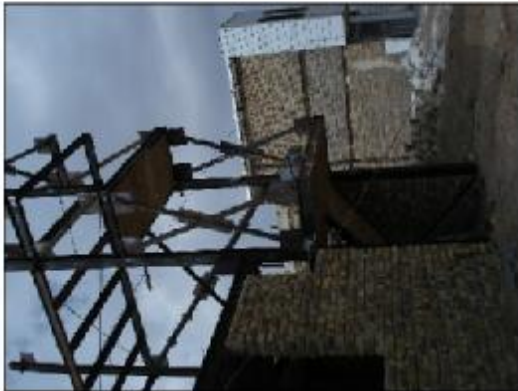
اتصال مسطح دستگیر به محل گره اتصال  
 تیر به ستون به عنوان نکته مثبت و  
 اتصال خارج از محور دستگیر به ورق اتصال  
 به عنوان نکته منفی

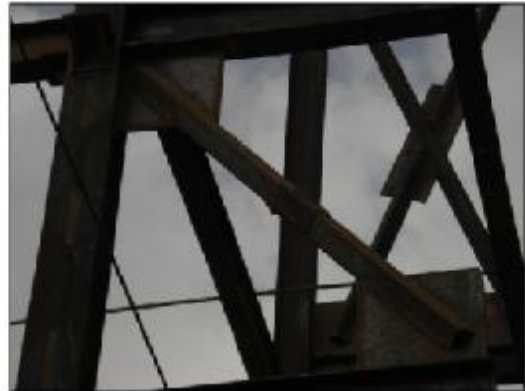
اتصال خارج از محور دستگیر به ورق  
 اتصال و عدم استفاده از ضامنک

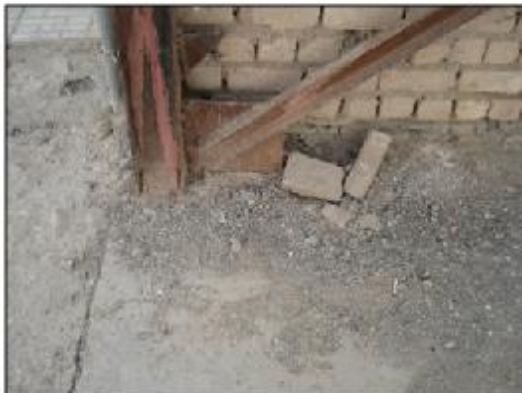
ورق اتصال کوچک برای اتصال بادبند به  
 صفحه ستون، زنگردگی قطعات، استفاده  
 از مقطع تک برای بادبند

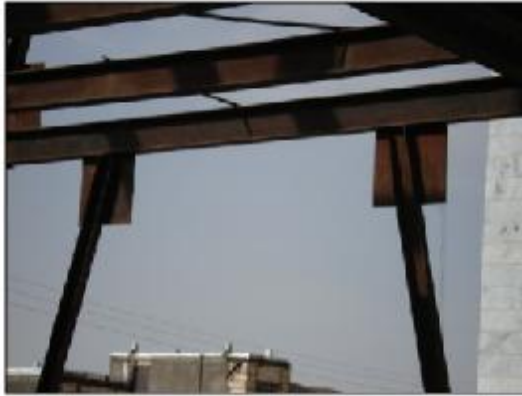
استفاده نامناسب از بادبندهای برون  
 محور، برون محوریست بادبند نسبت به ورق  
 اتصال

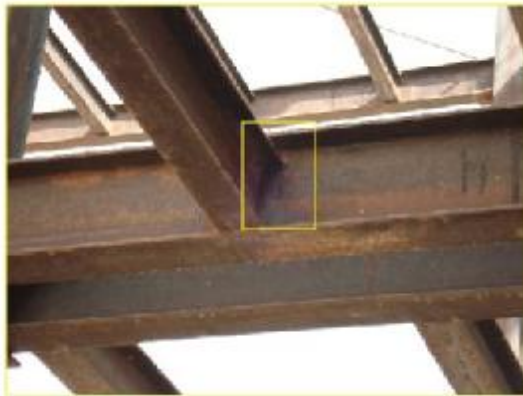
عدم وجود نبشی در اتصال تیر فرعی به  
 تیر اصلی در سمت راست تیر

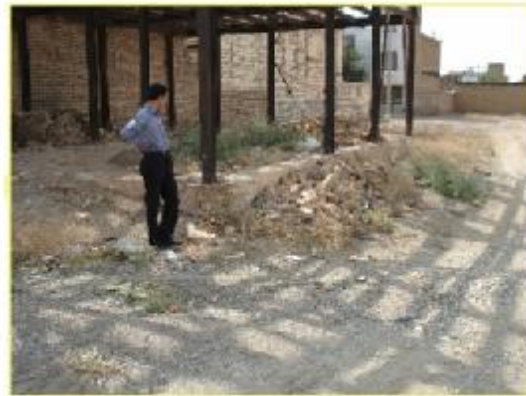
بالا بودن تراز پی نسبت به کف کوچه  
 که خطر یخزدگی را ایجاد میکند

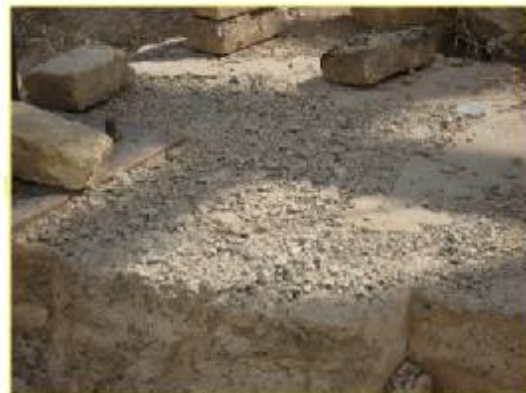
جداشدگی دانه های سطحی بتن به مرور زمان
